アスベスト分析調査結果報告書

物件名称: (仮称)RC住宅解体工事分析依頼
業務箇所: 帯広市〇〇町2丁目
目的: 石綿障害予防則第3条第2項の規定による石綿等の使用有無を調査するため
建材等の石綿定性分析(含有の有無を判定)を実施した。
分析期間: 2023年9月7日 ~ 2023年9月8日
分析数量: 5 検体 (持込) 採取

仮称RC市営住宅解体工事

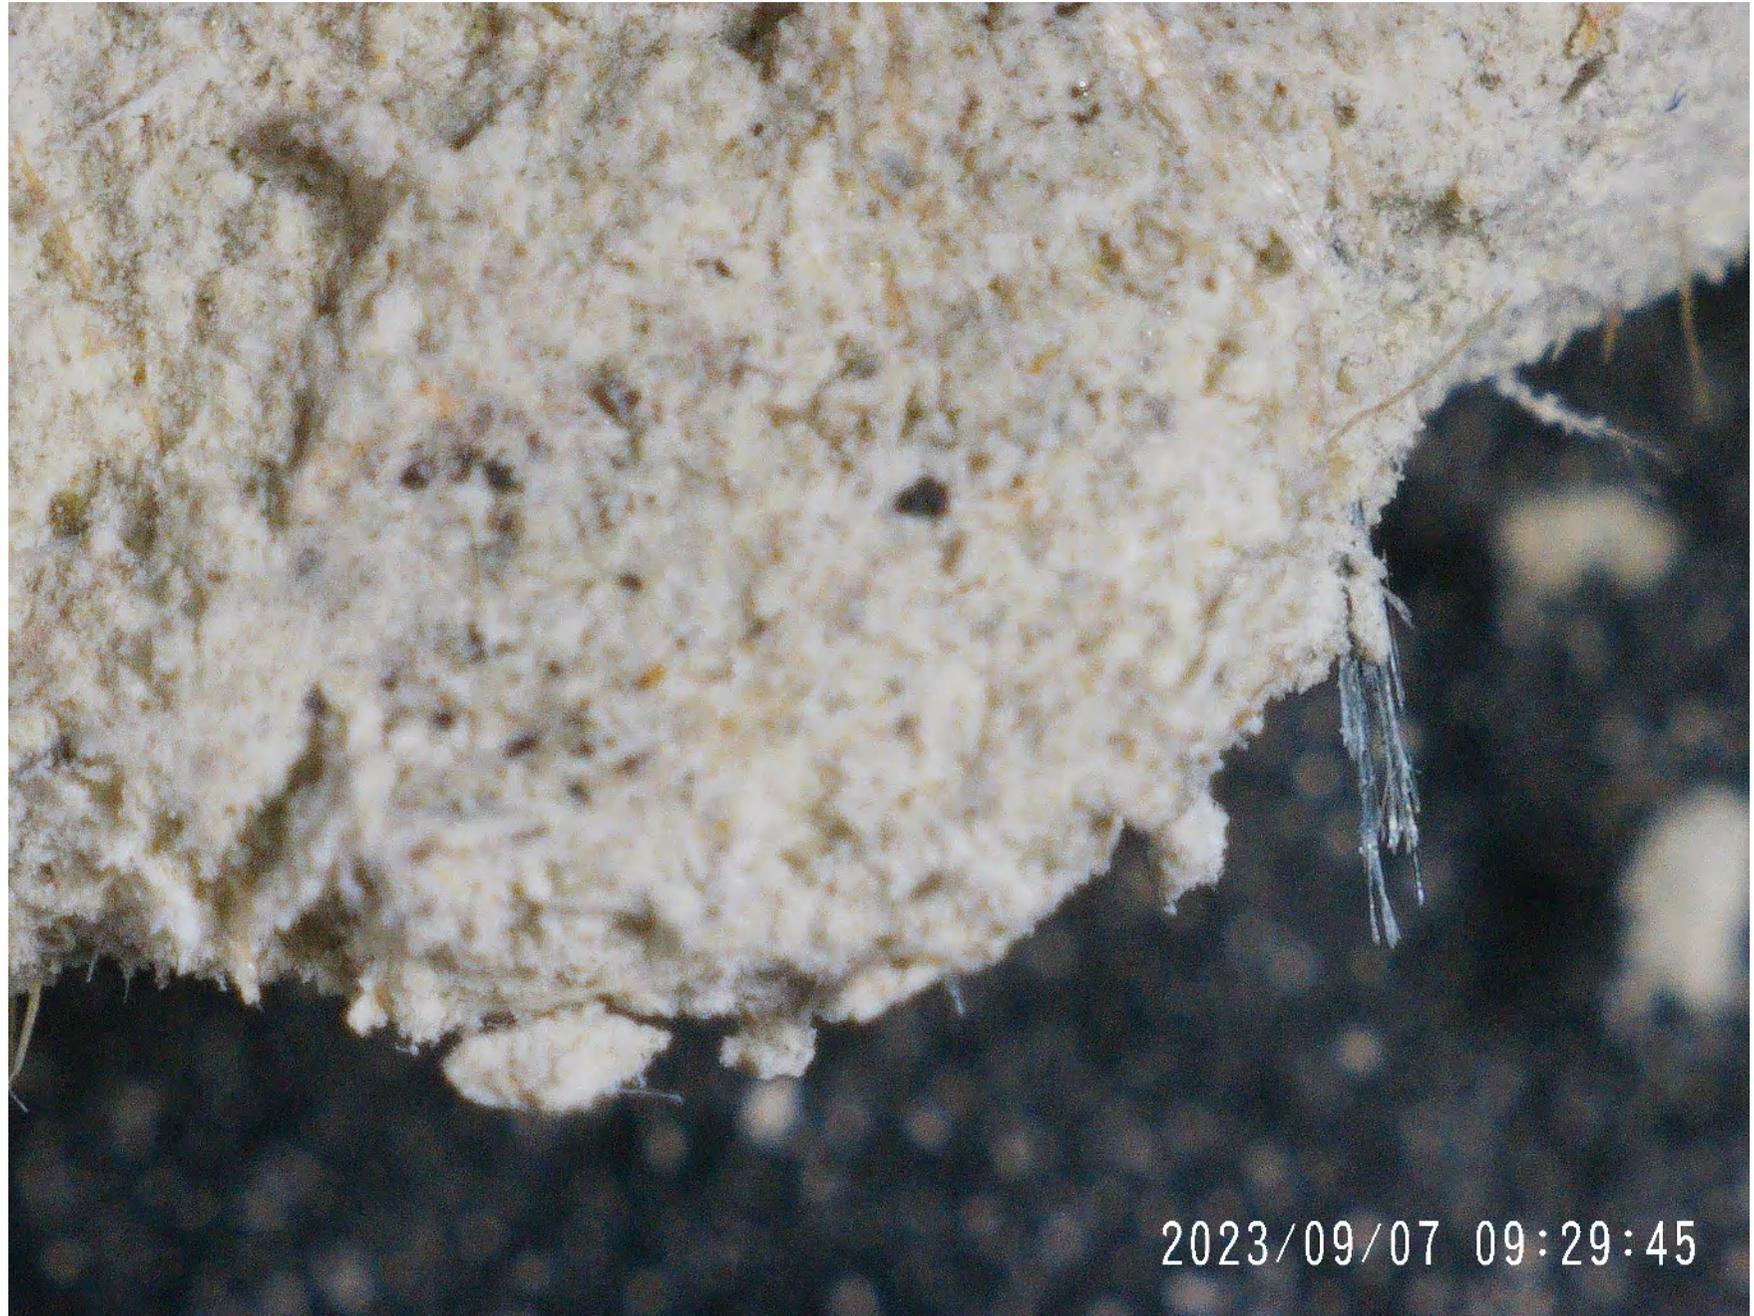
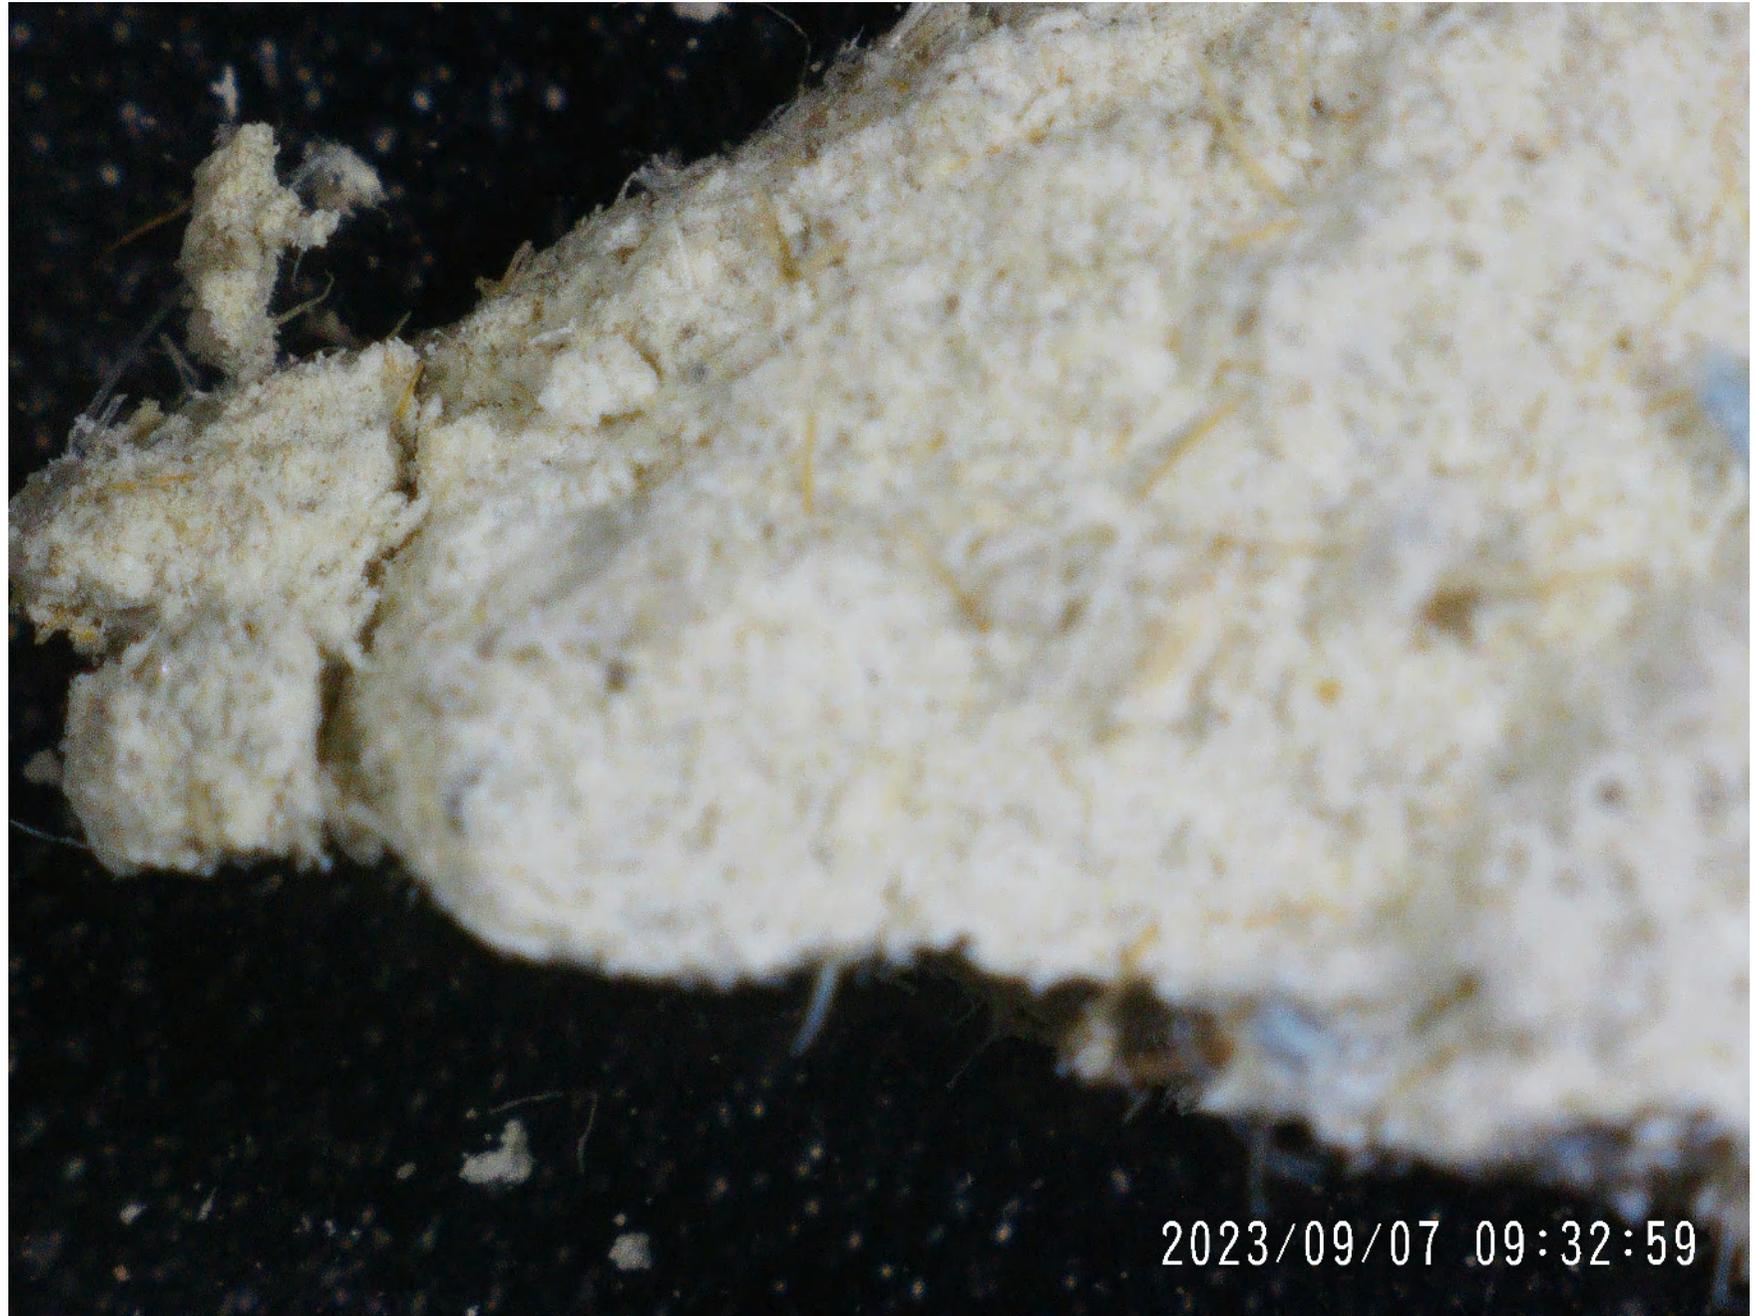
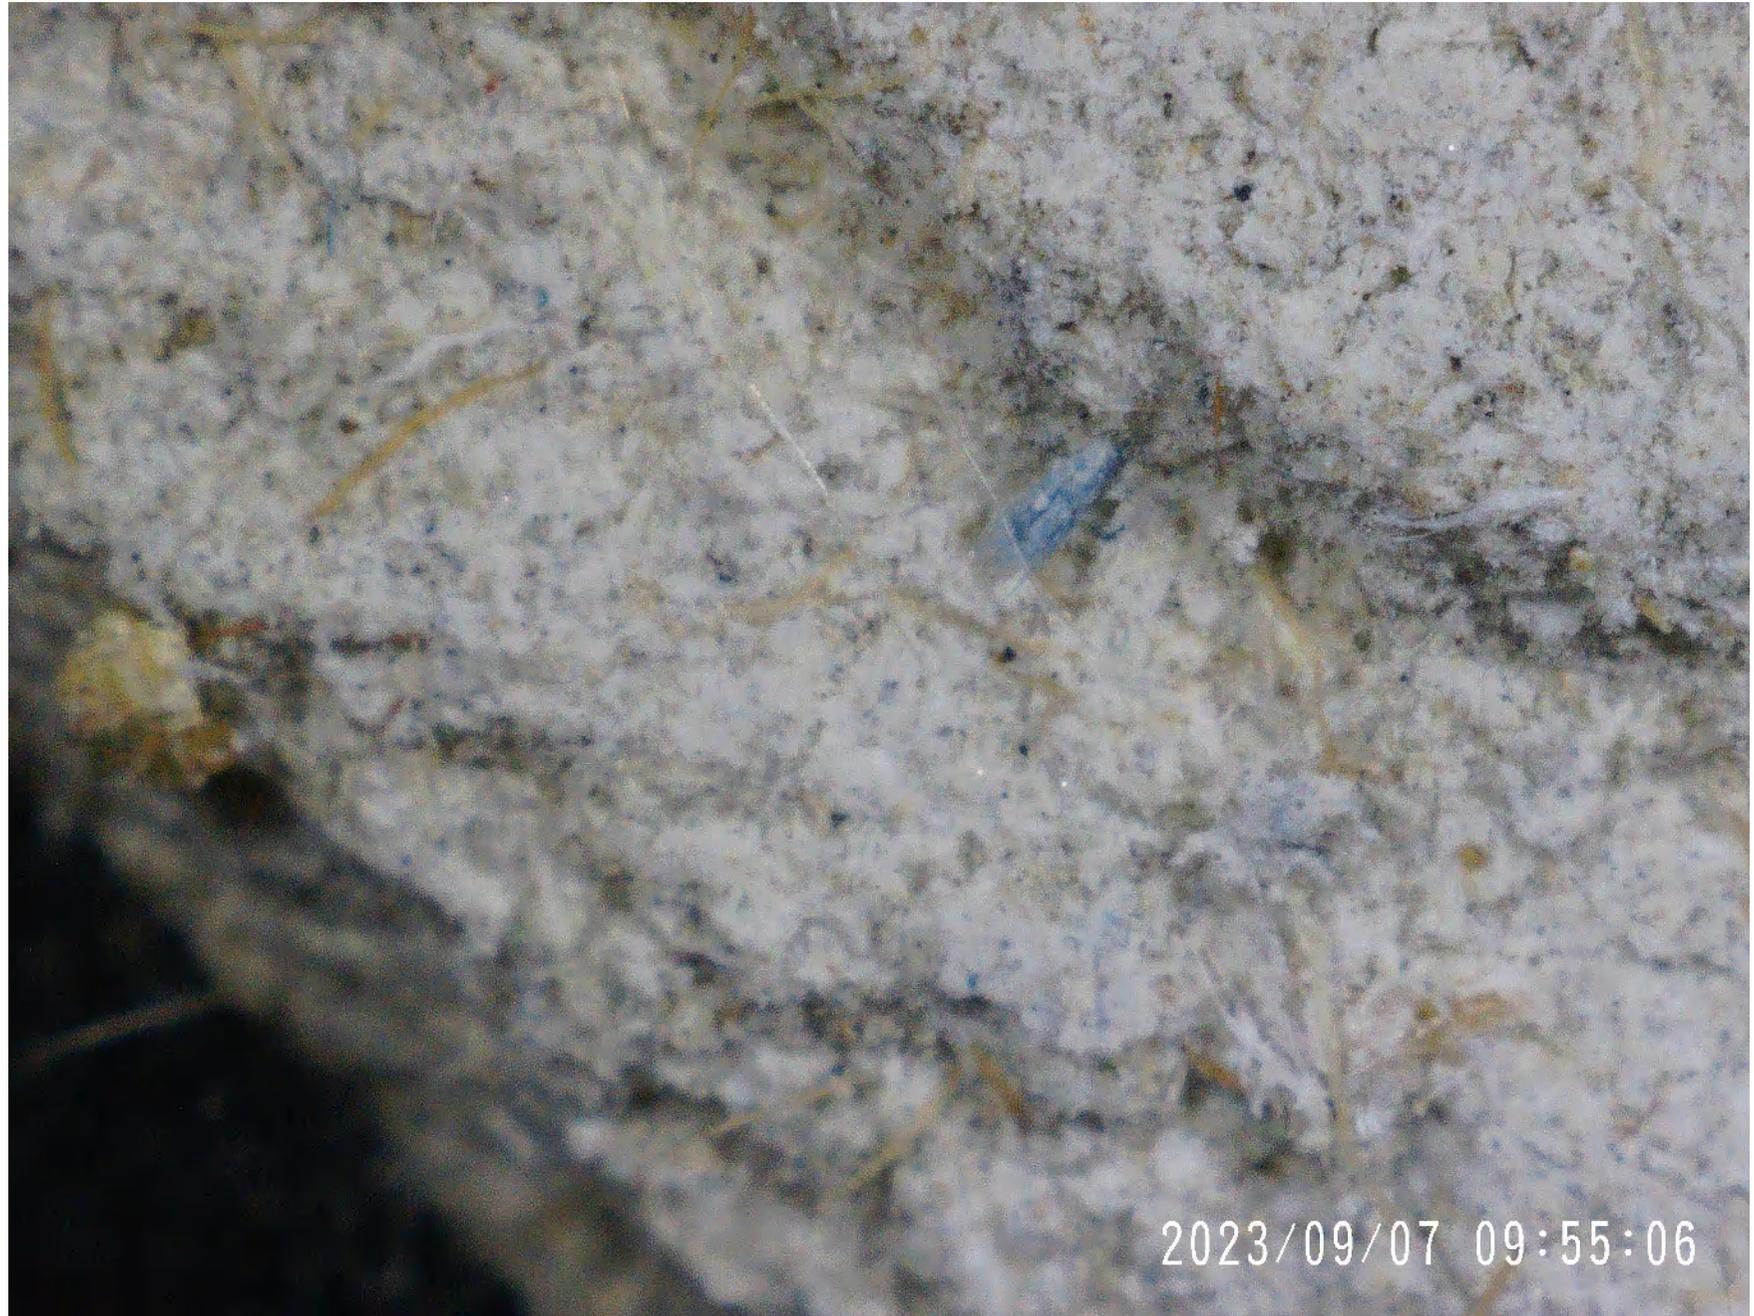
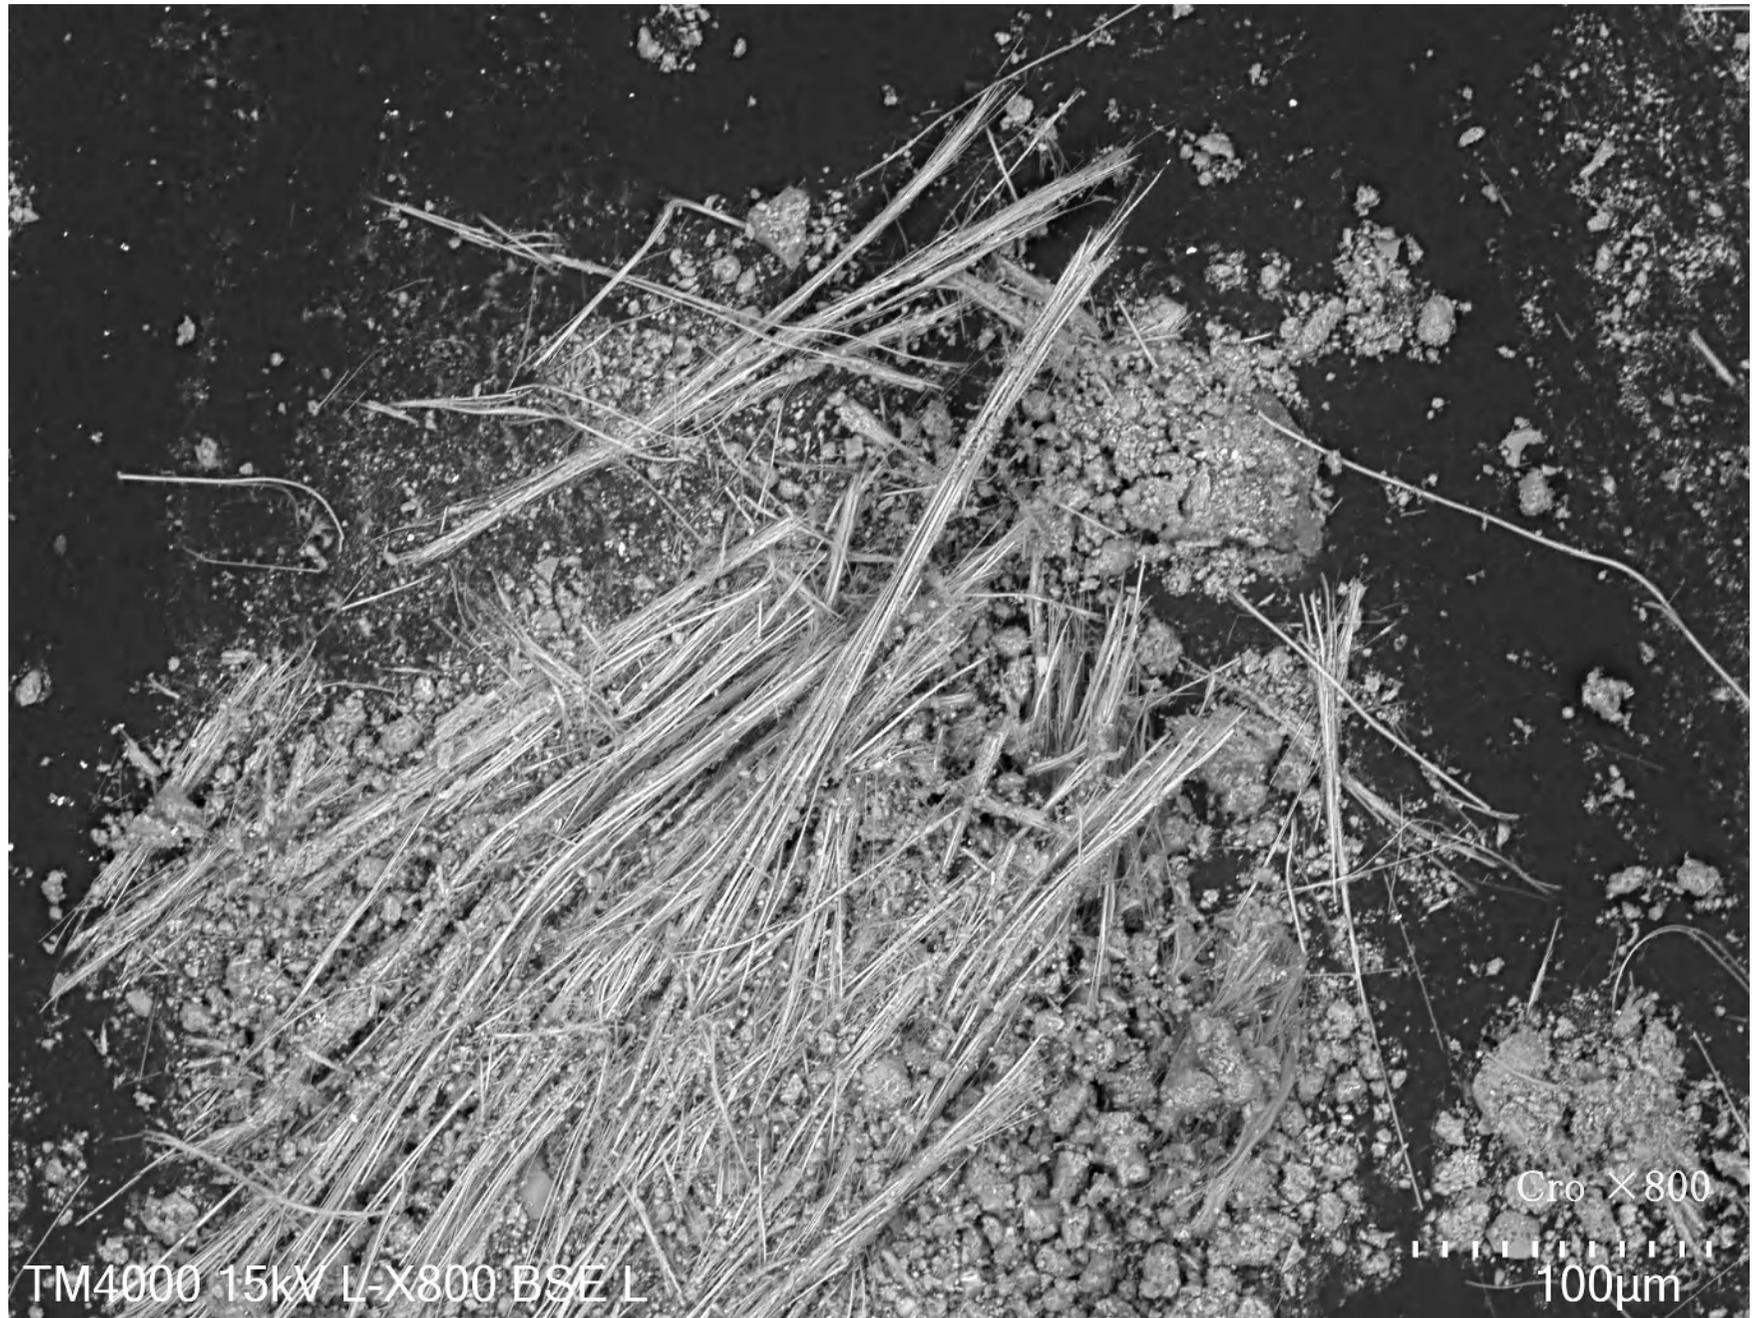
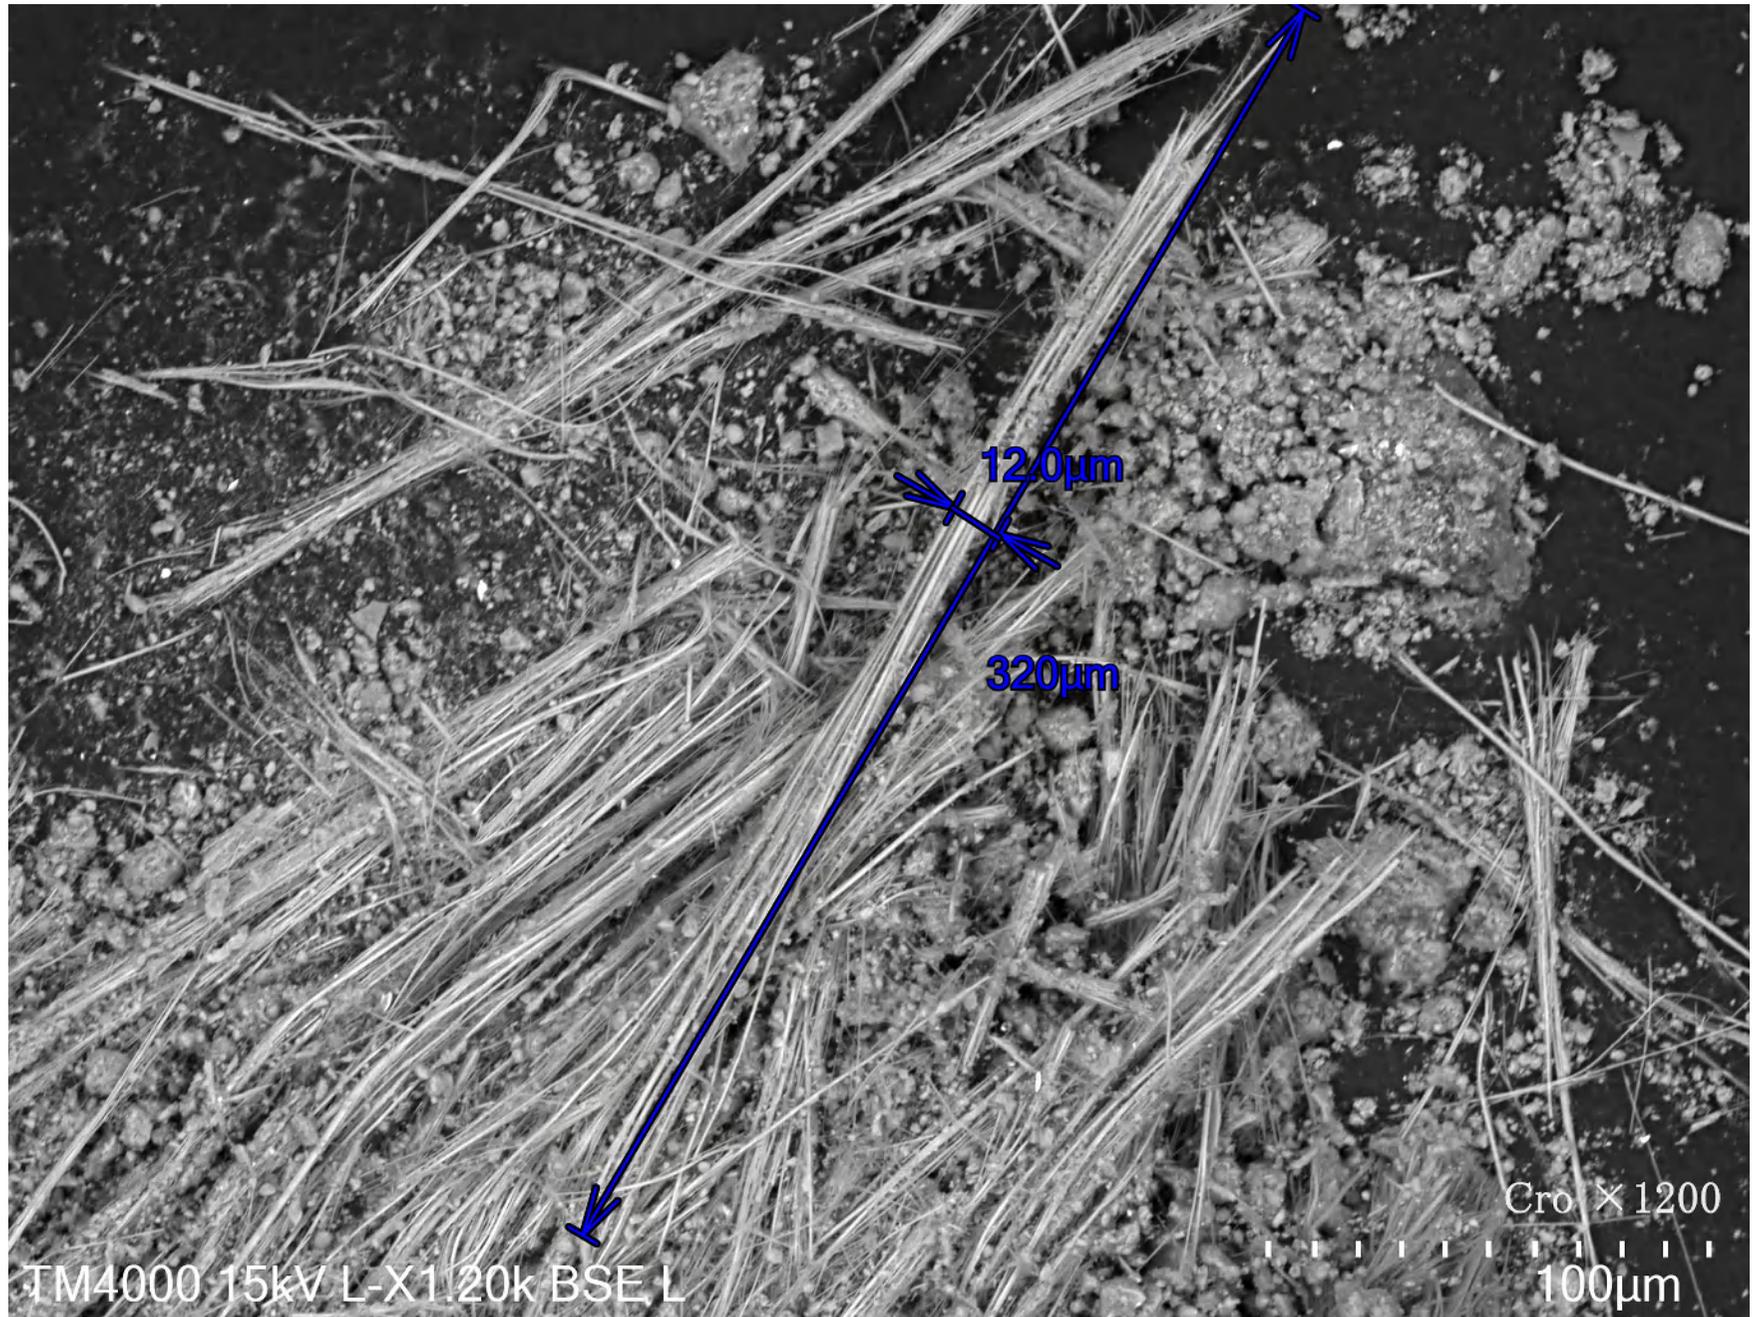
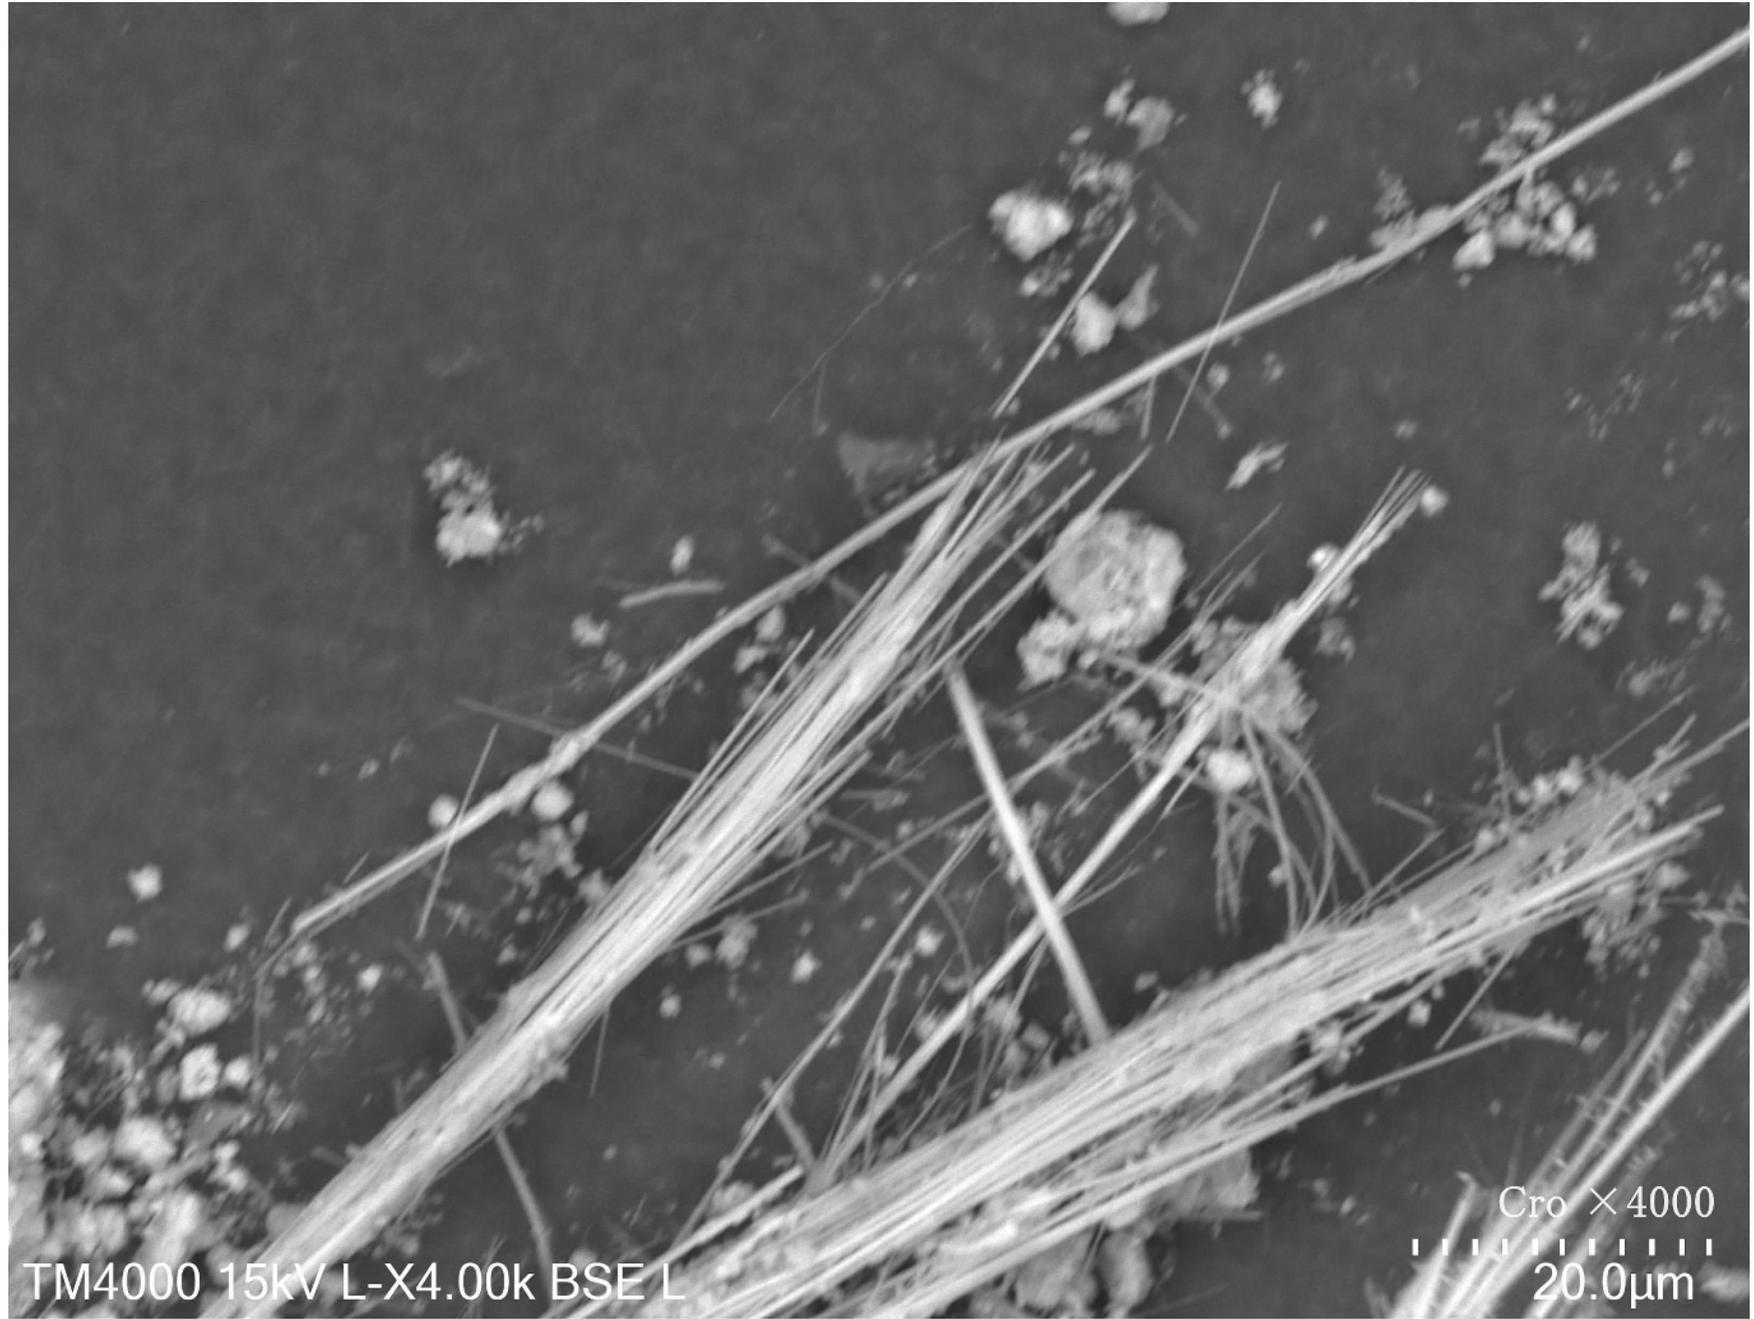
煙道石綿管

項目	5 数量		推定質量分率	有無	建材level	種類
建材製品中のアスベスト分析（定性分析）	住宅棟	煙道壁石綿管	0.1-5%	有	3	Cro
	〃	ベランダ間仕切壁	0.1-5%	有	3	Chr
	〃	リビング壁石膏ボード		無	3	
	〃	リビング天井石膏ボード		無	3	
	〃	台所床クッションフロア		無	3	
	〇〇棟					
	〃					
	〃					
	〃					
	〃					
	〇〇棟					
	〃					
	〃					
	〃					
	〃

Cro X 800

Cro X 4000
20.0µm

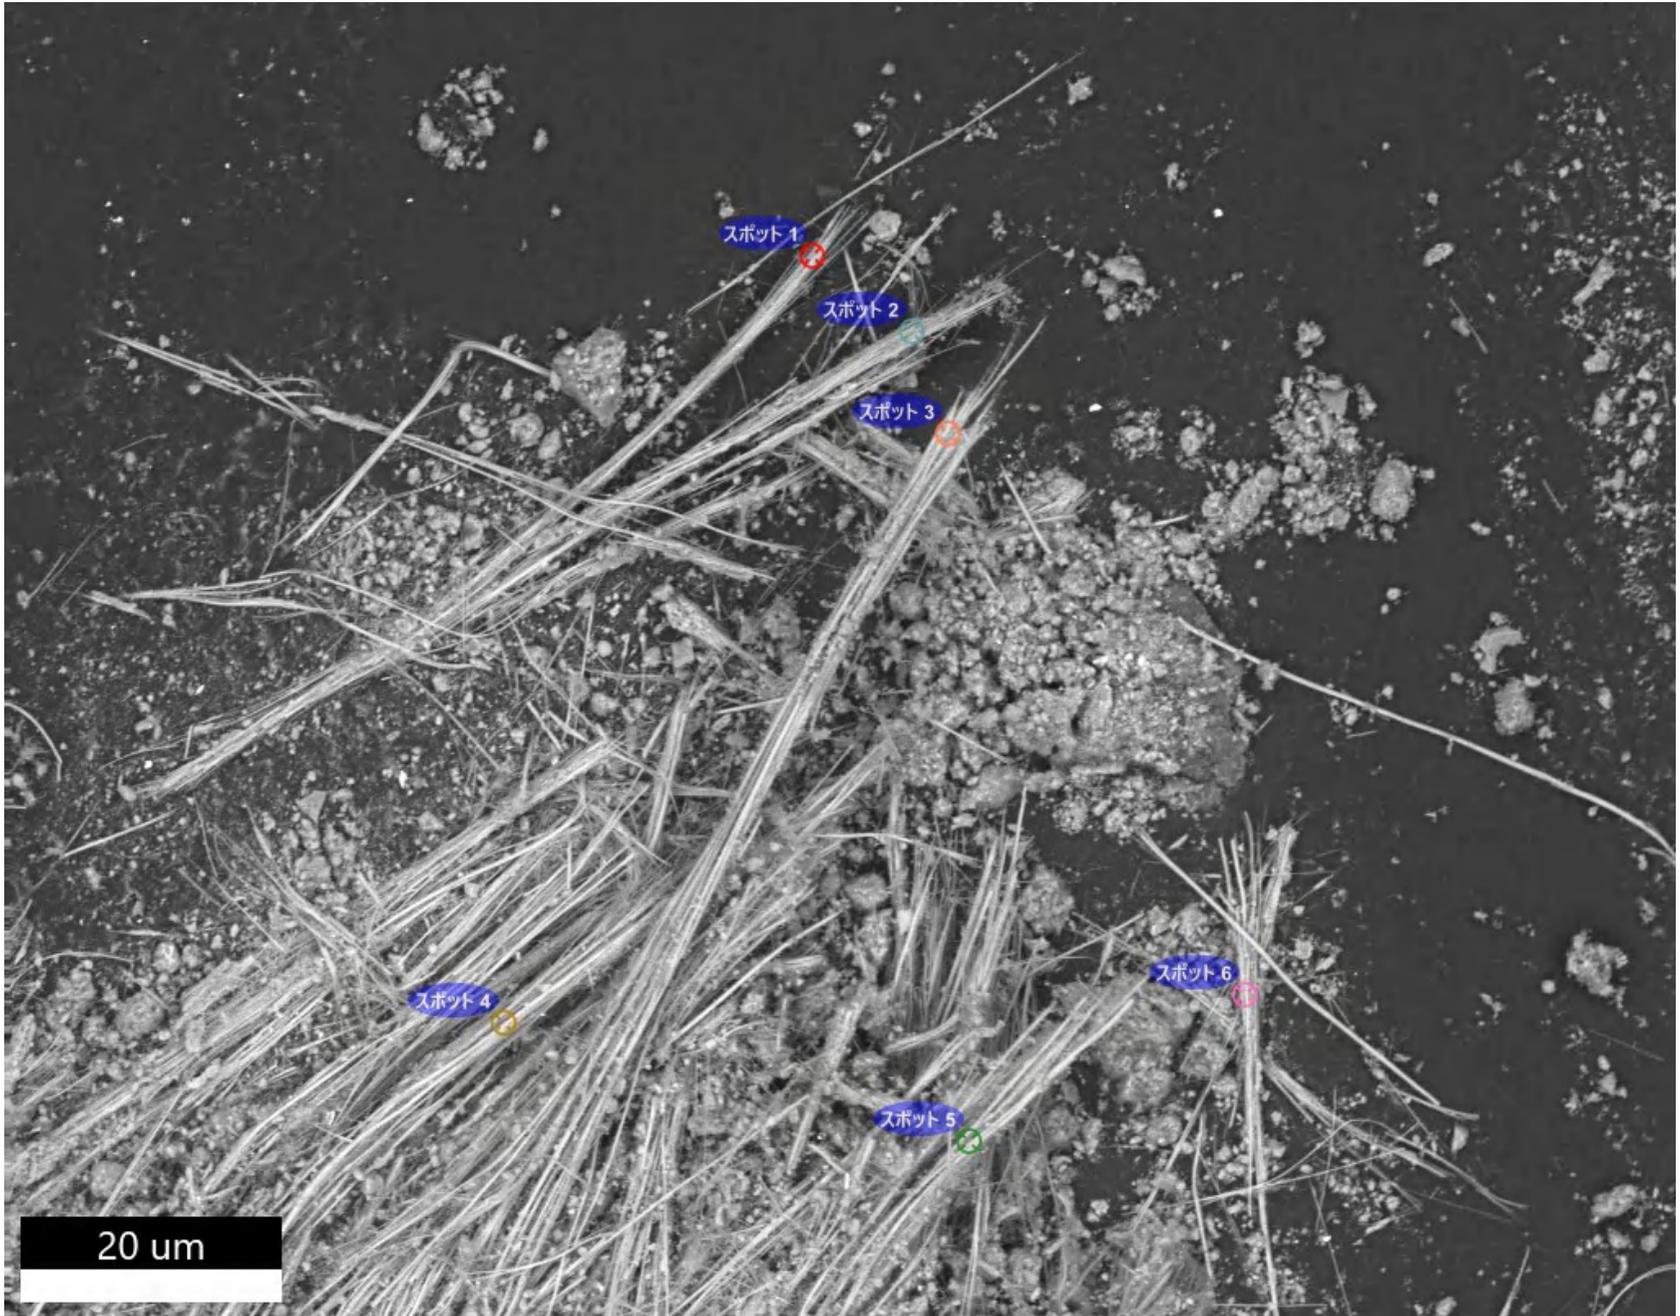
煙道石綿管.3※分析スポット1-6。

煙道石綿管.3※形状、質感、スペクトルピーク、アスベスト特有元素配列によりクロシドライトと同定。
