アスベスト分析調査結果報告書

物件名称: (仮称)RC住宅解体工事分析依頼
業務箇所: 帯広市〇〇町2丁目
目的: 石綿障害予防則第3条第2項の規定による石綿等の使用有無を調査するため
建材等の石綿定性分析(含有の有無を判定)を実施した。
分析期間: 2023年9月7日 ~ 2023年9月8日
分析数量: 5 検体 (持込) 採取

仮称RC市営住宅解体工事

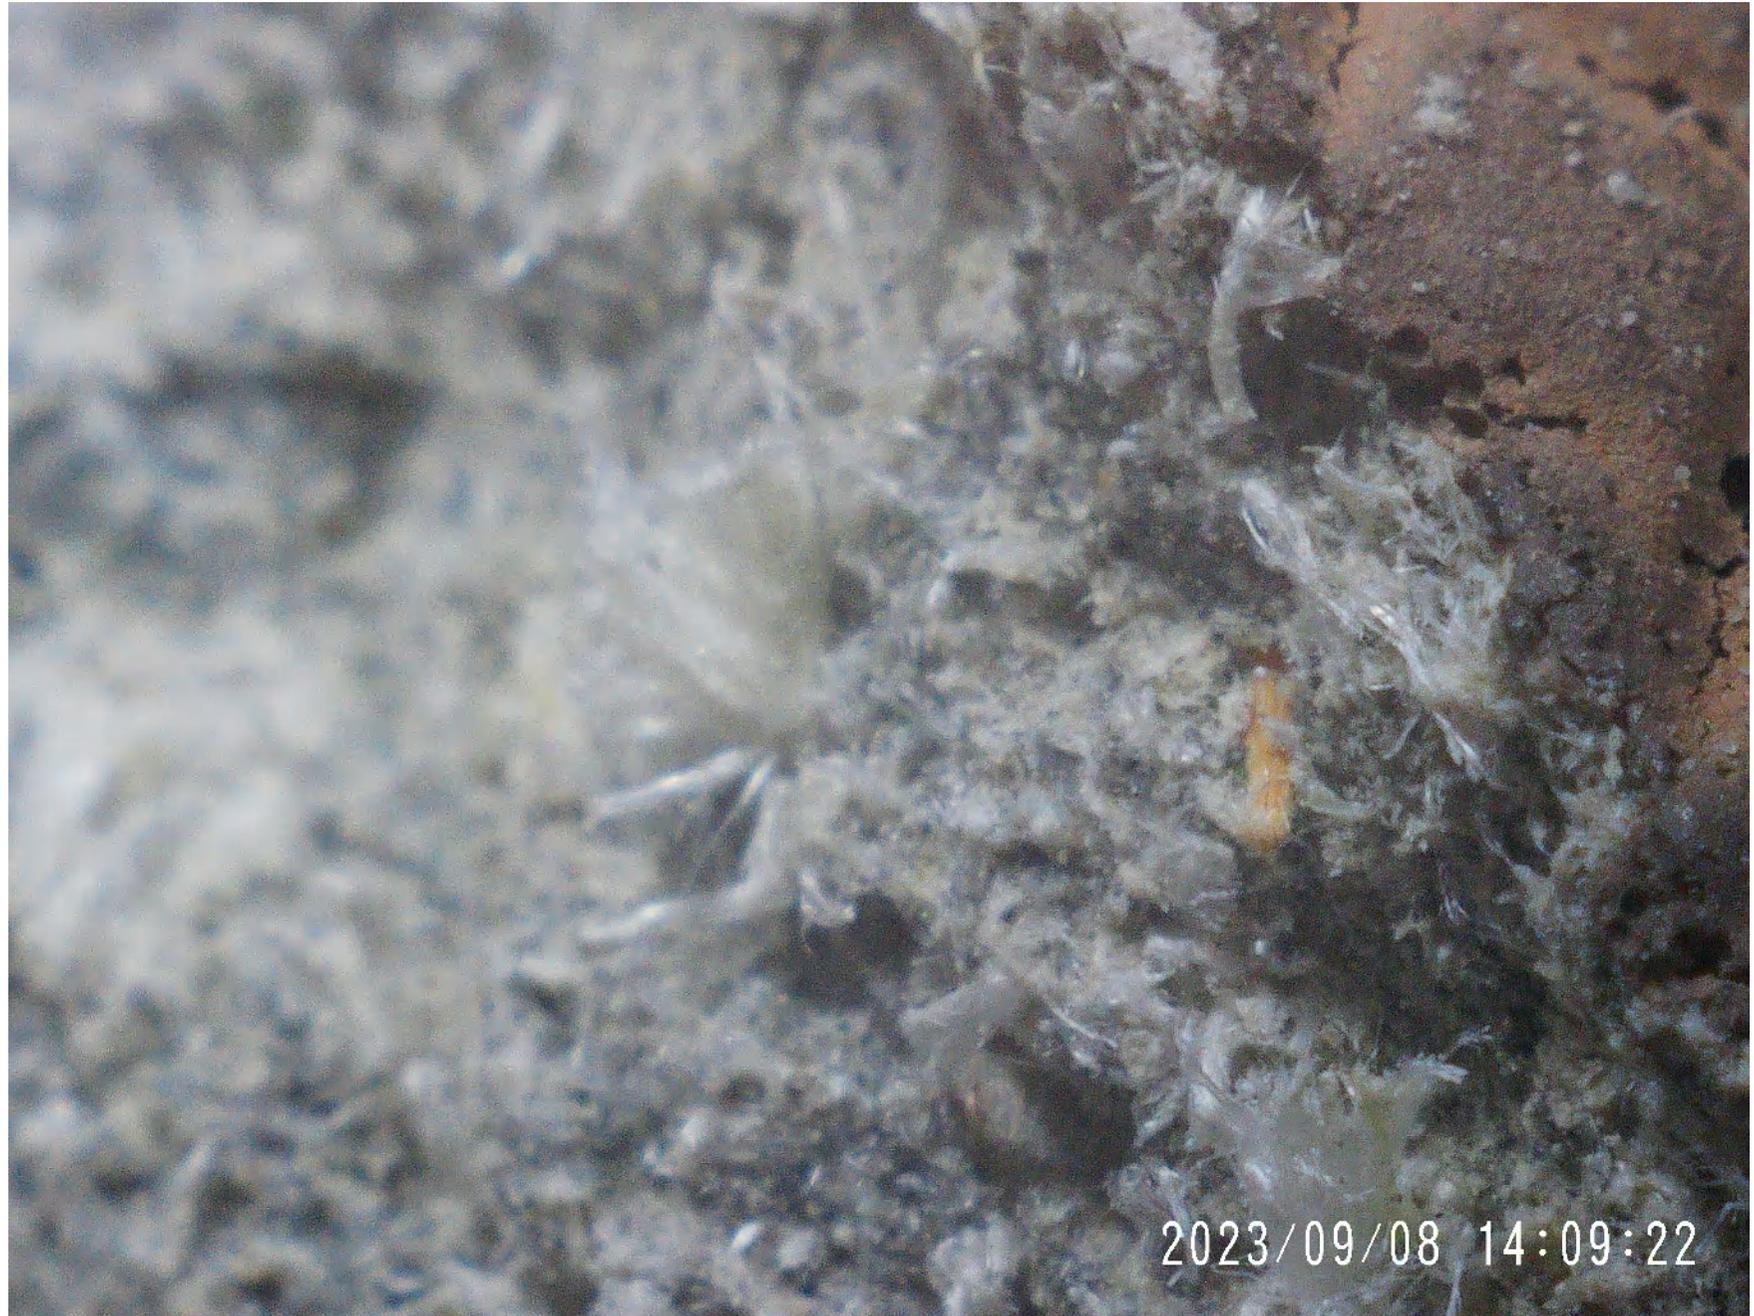
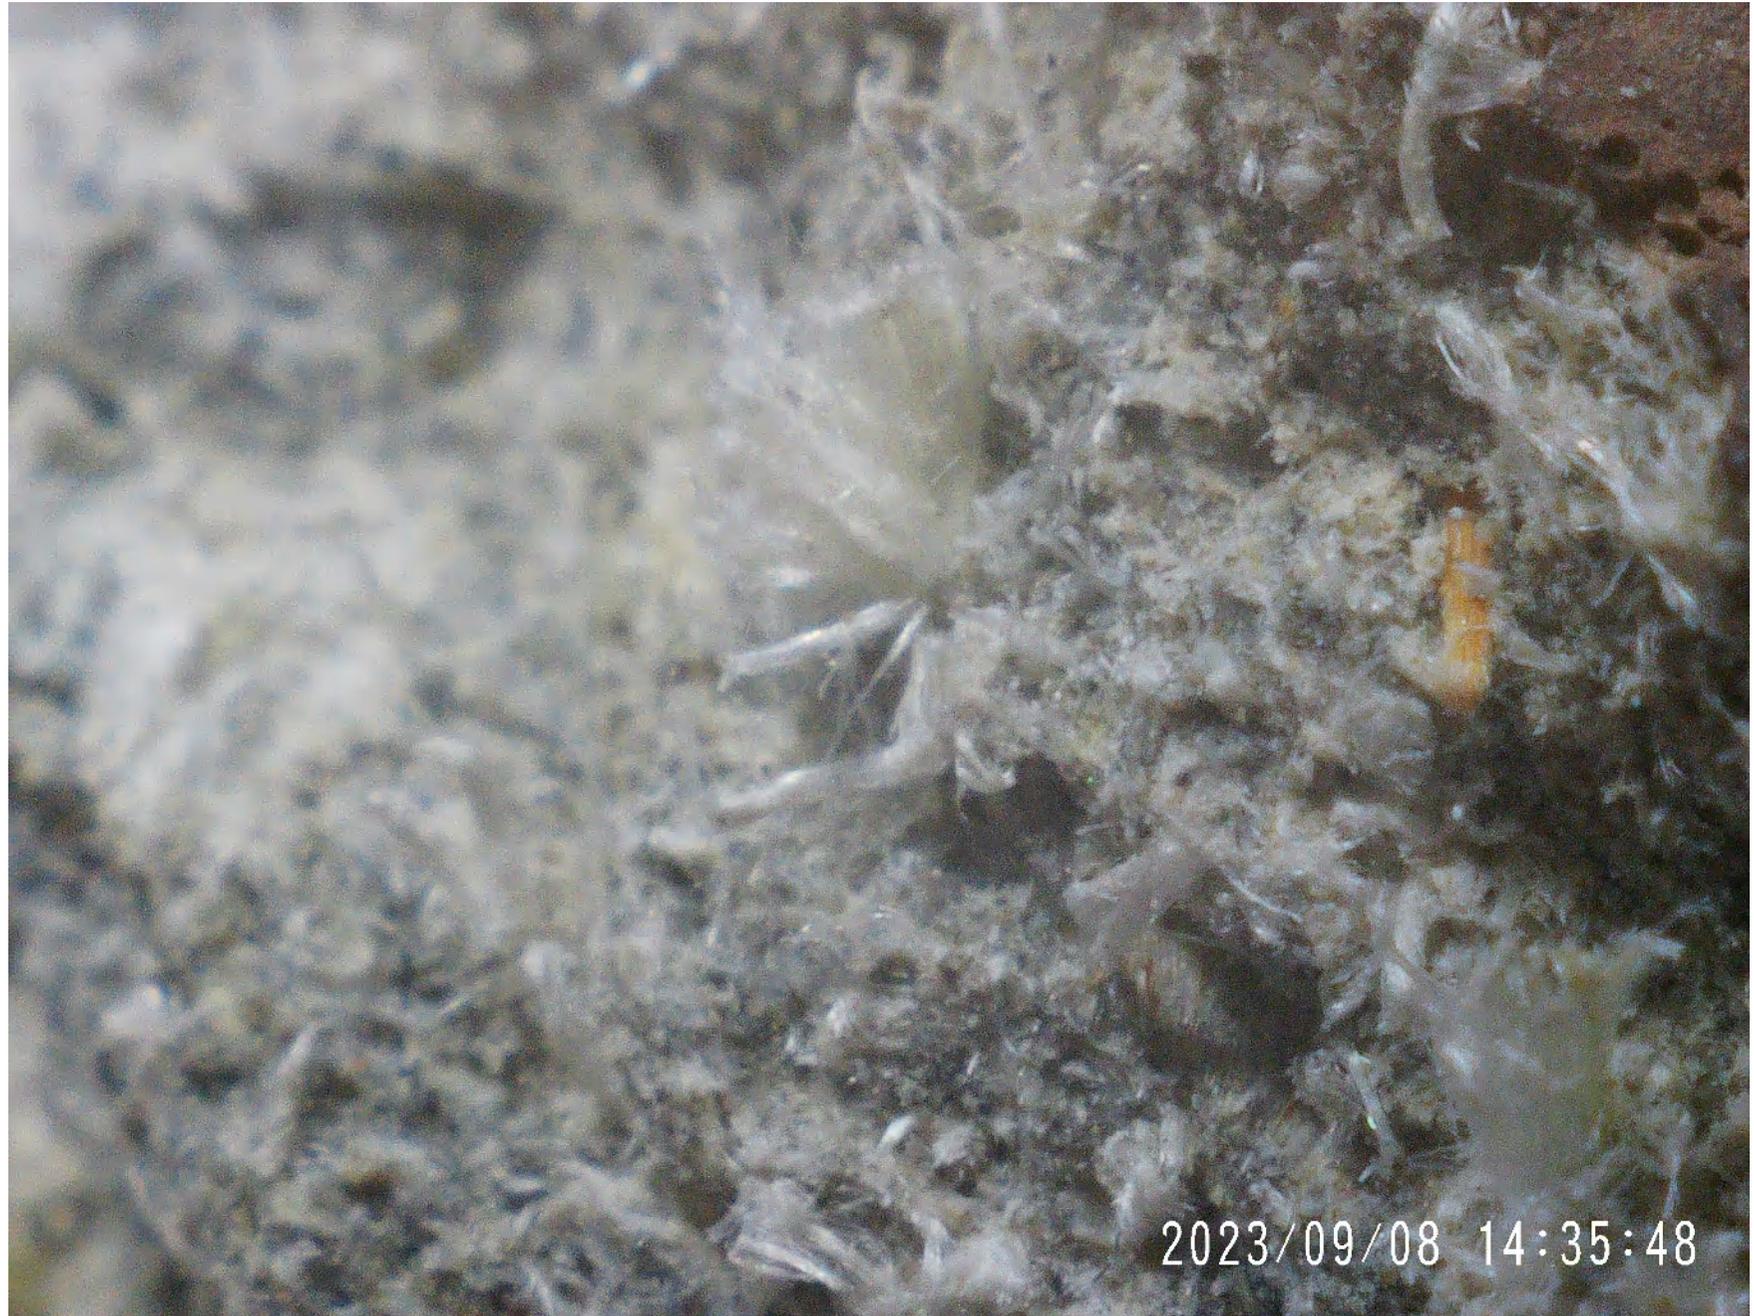
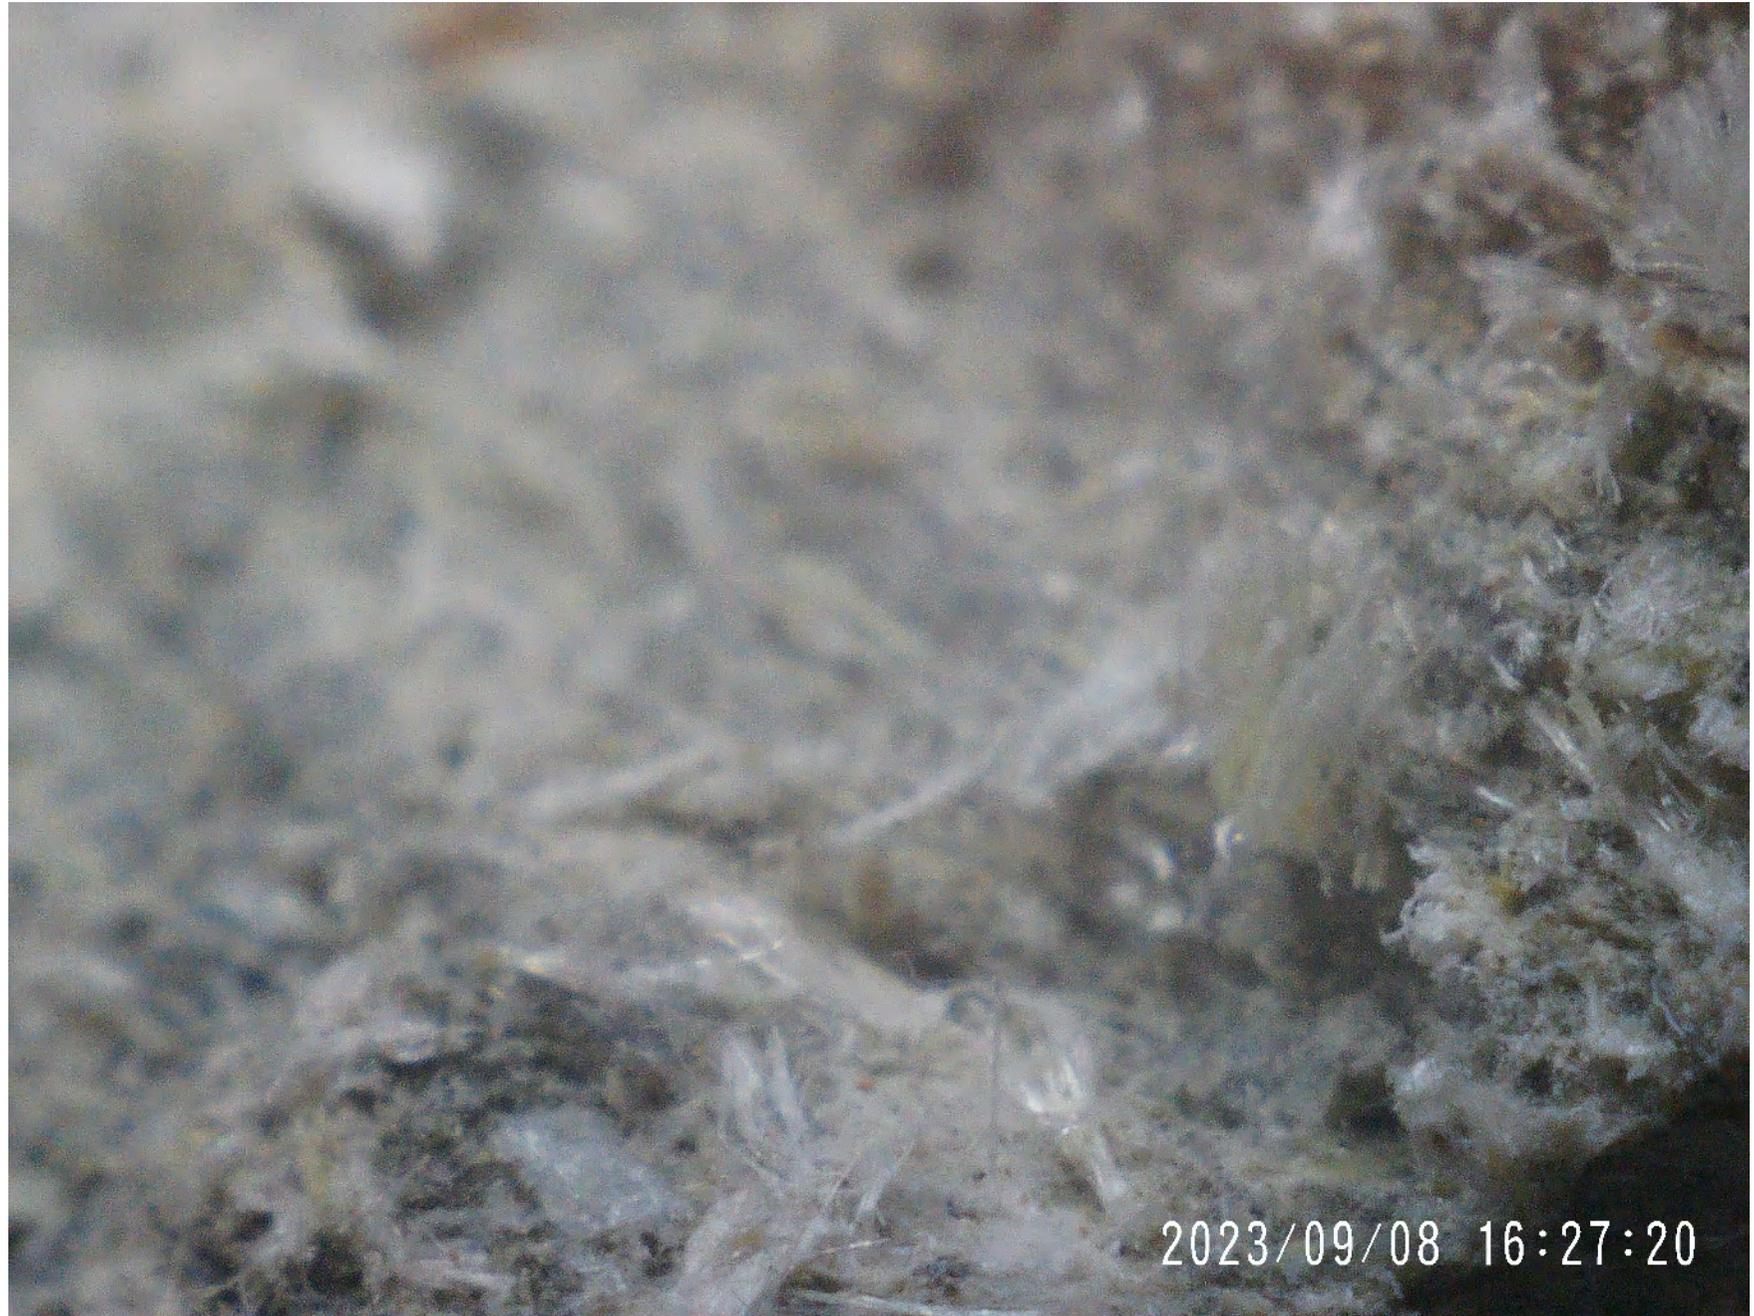
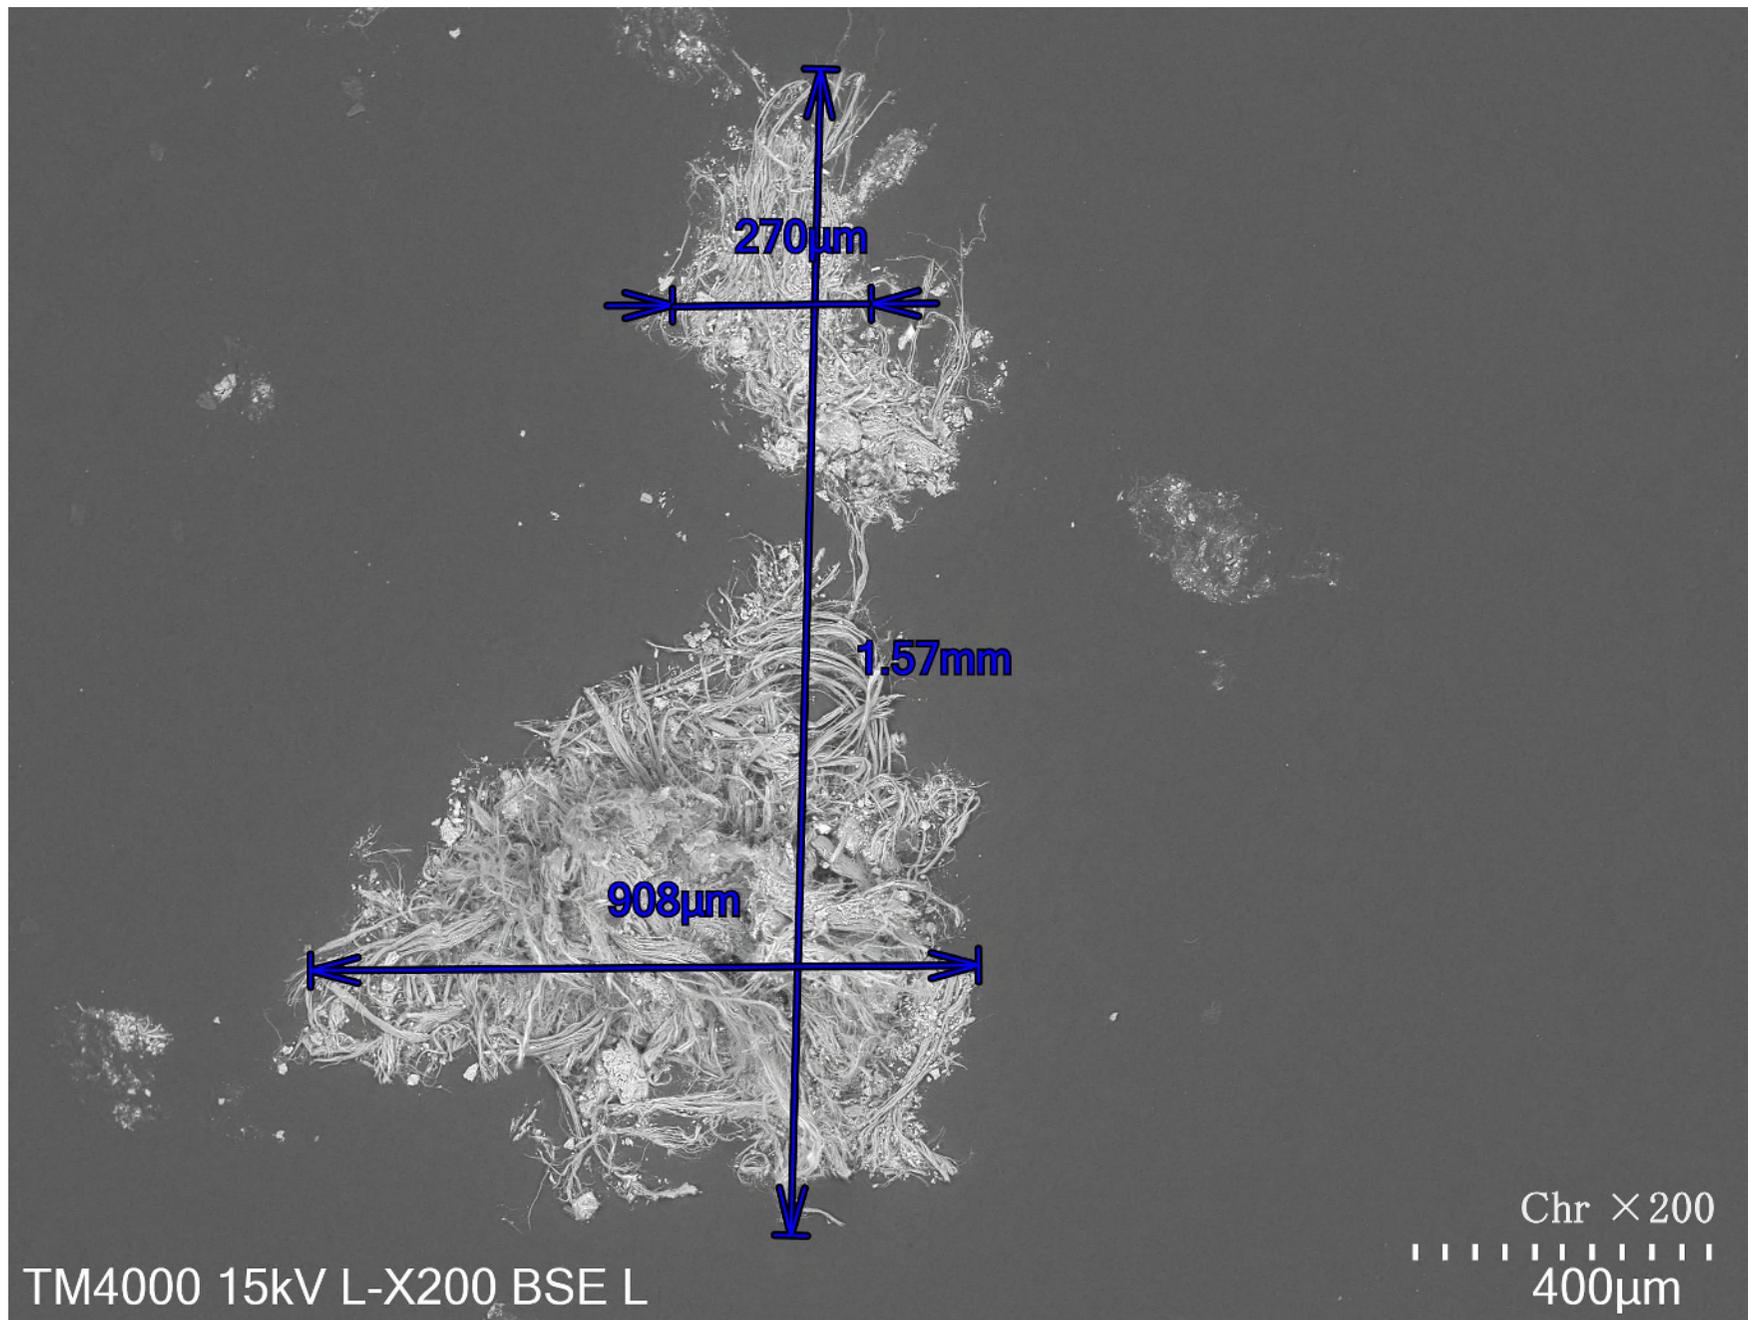
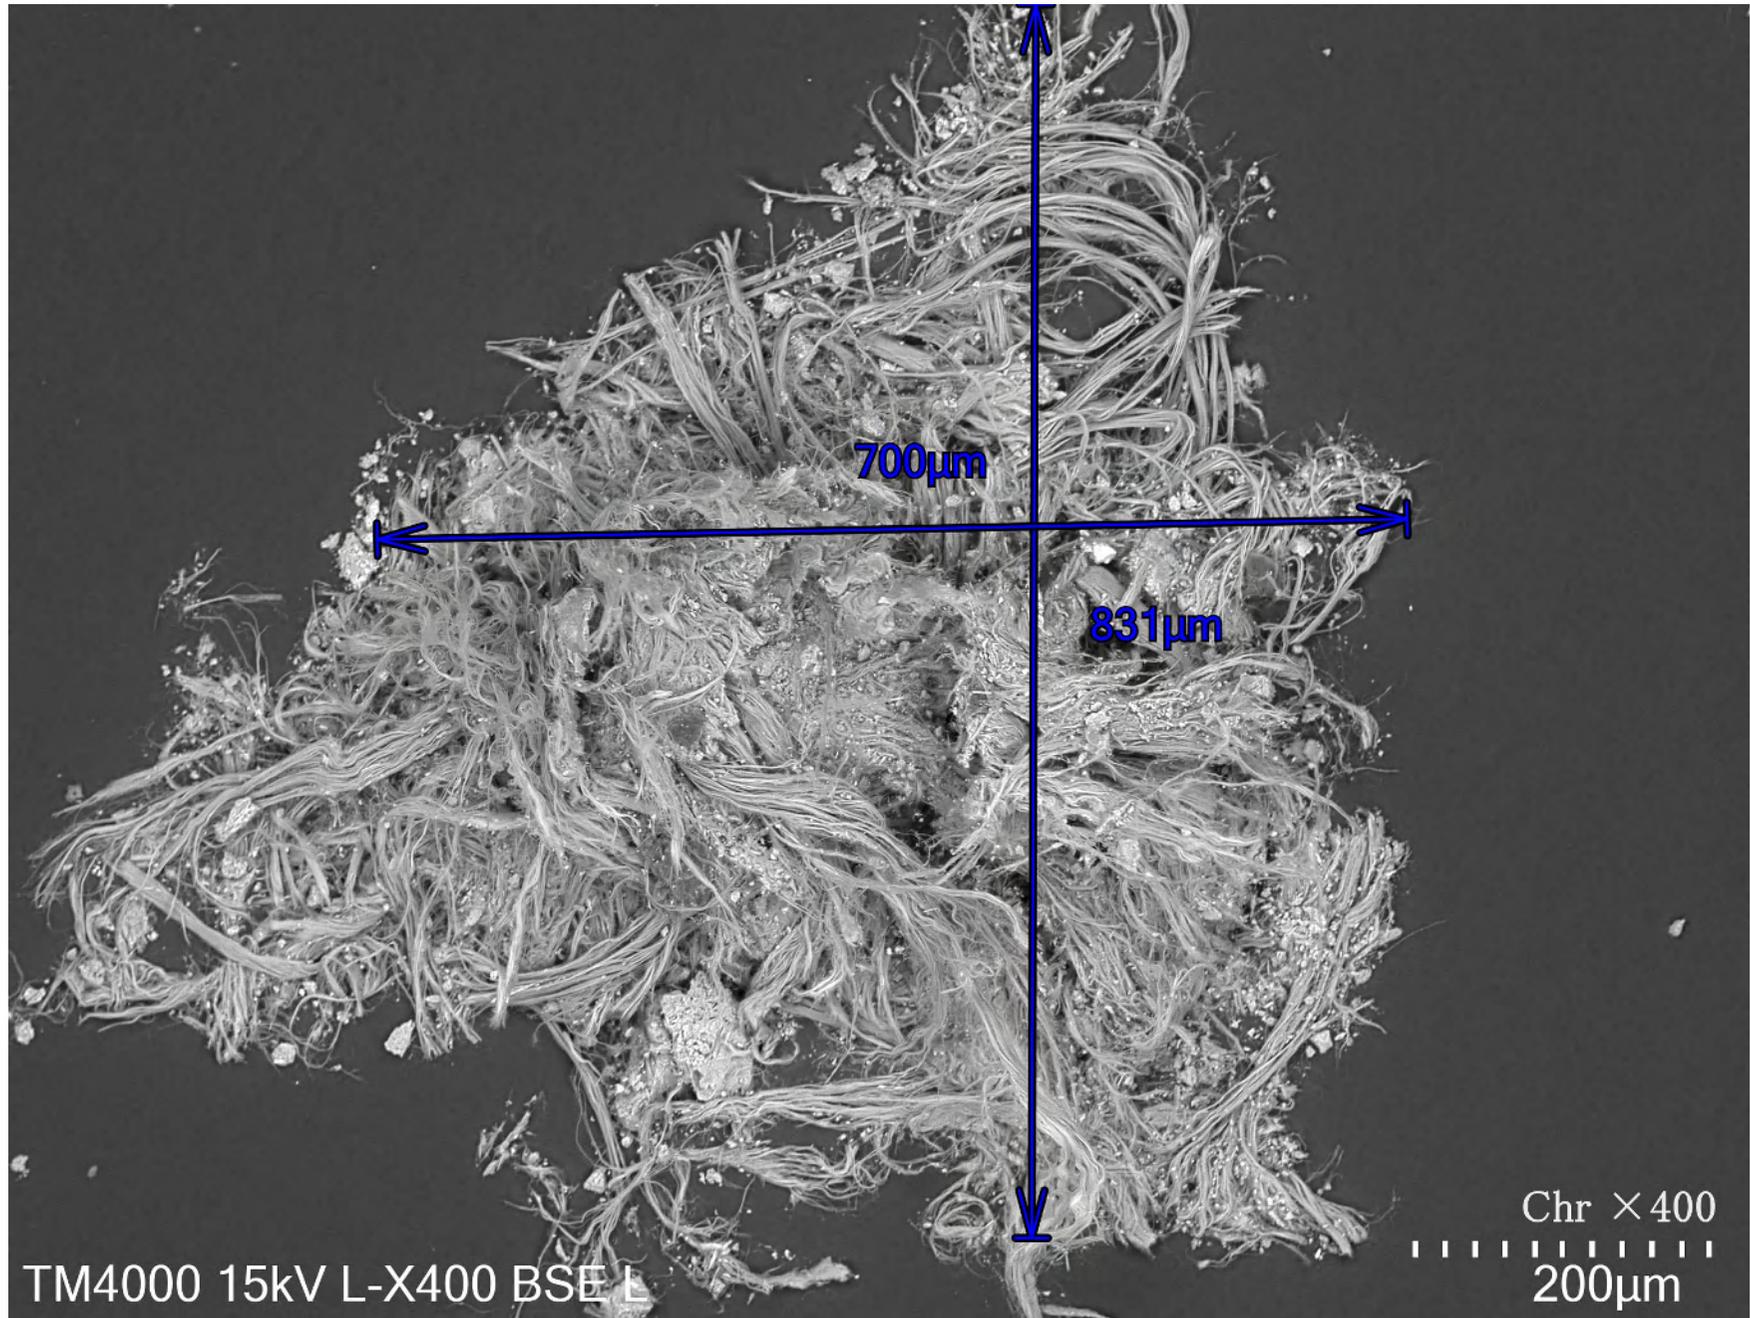
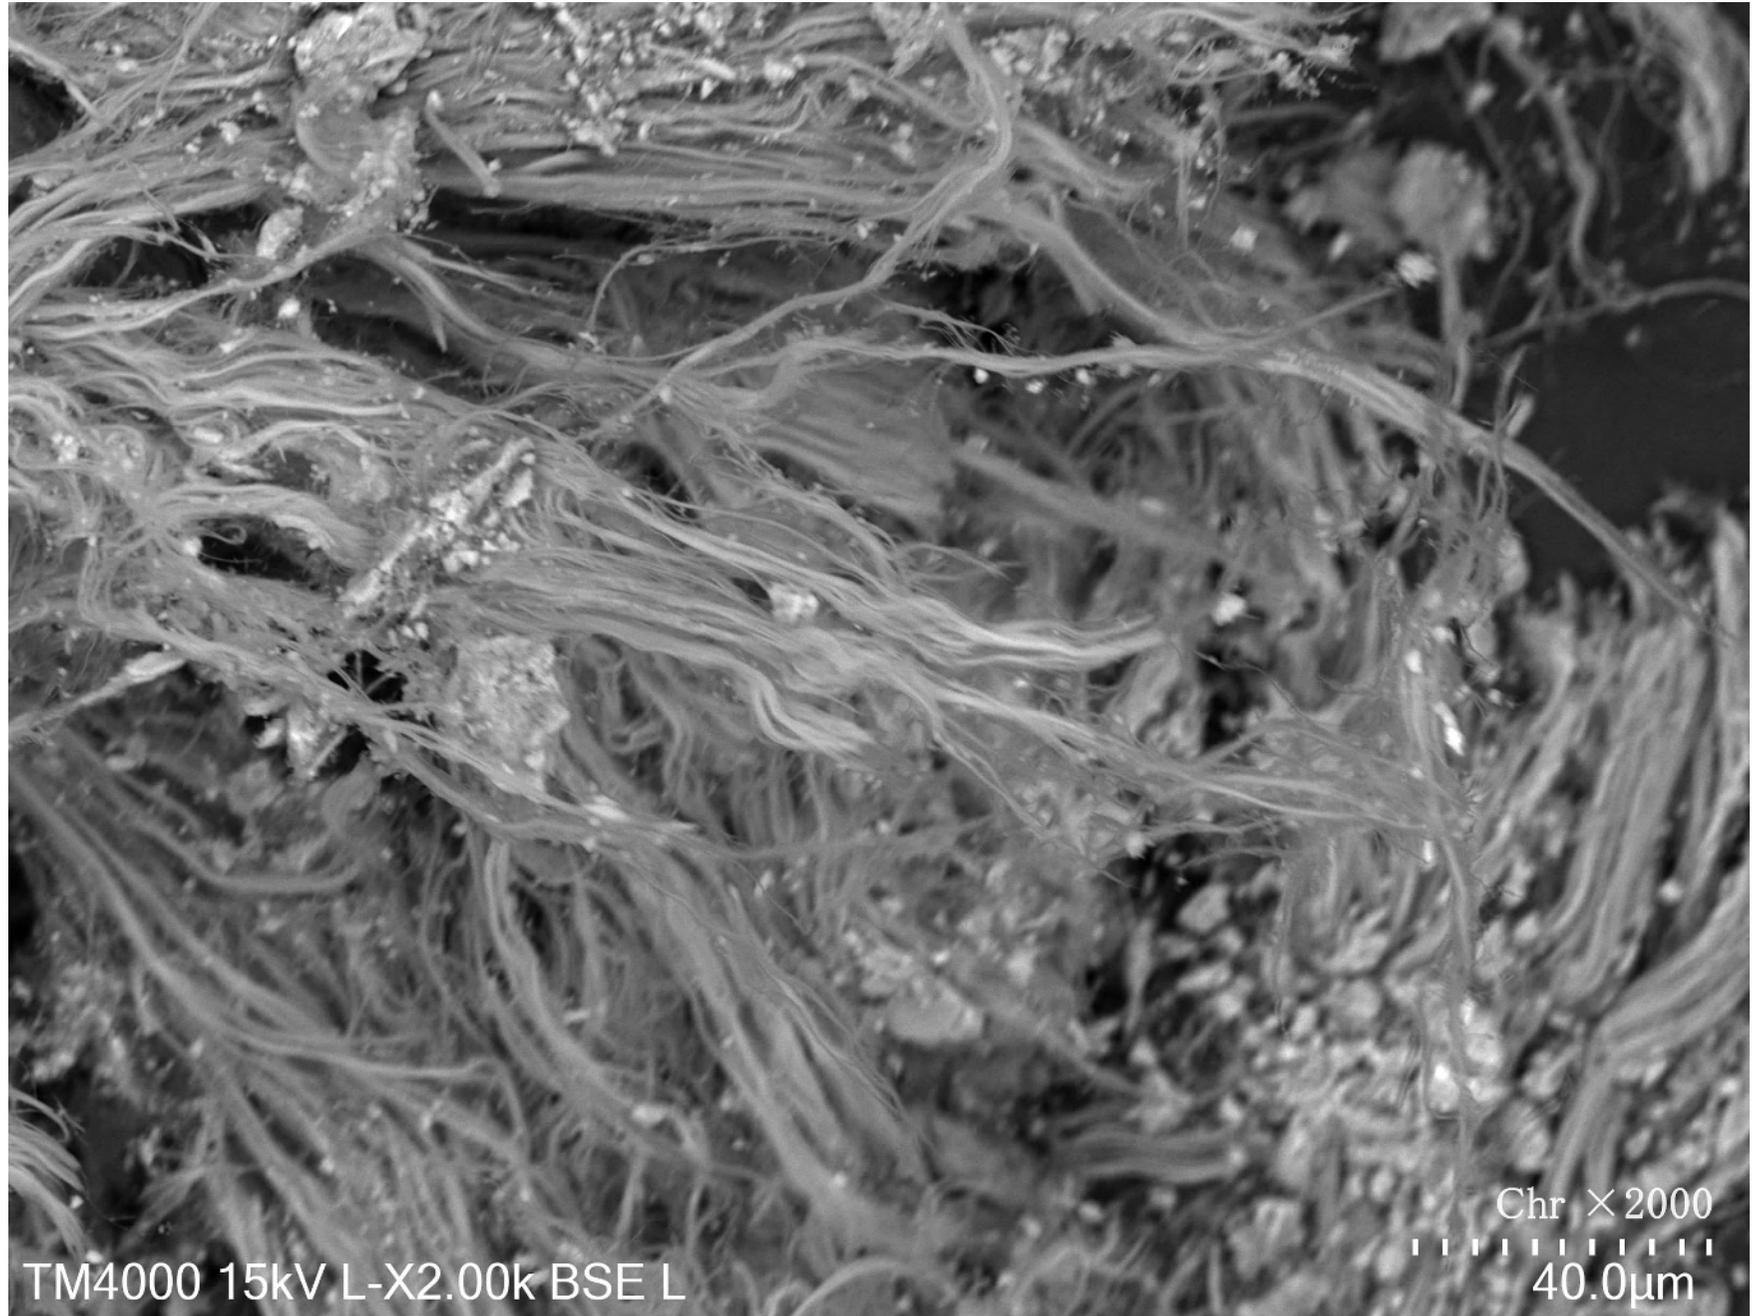
項目	5 数量		推定質量分率	有無	建材level	種類
建材製品中のアスベスト分析（定性分析）	住宅棟	煙道壁石綿管	0.1-5%	有	3	Cro
	〃	ベランダ間仕切壁	0.1-5%	有	3	Chr
	〃	リビング壁石膏ボード		無	3	
	〃	リビング天井石膏ボード		無	3	
	〃	台所床クッションフロア		無	3	
	〇〇棟					
	〃					
	〃					
	〃					
	〃					
	〇〇棟					
	〃					
	〃					
	〃					
	〃

Chr × 200

Chr X 2000
40.0µm

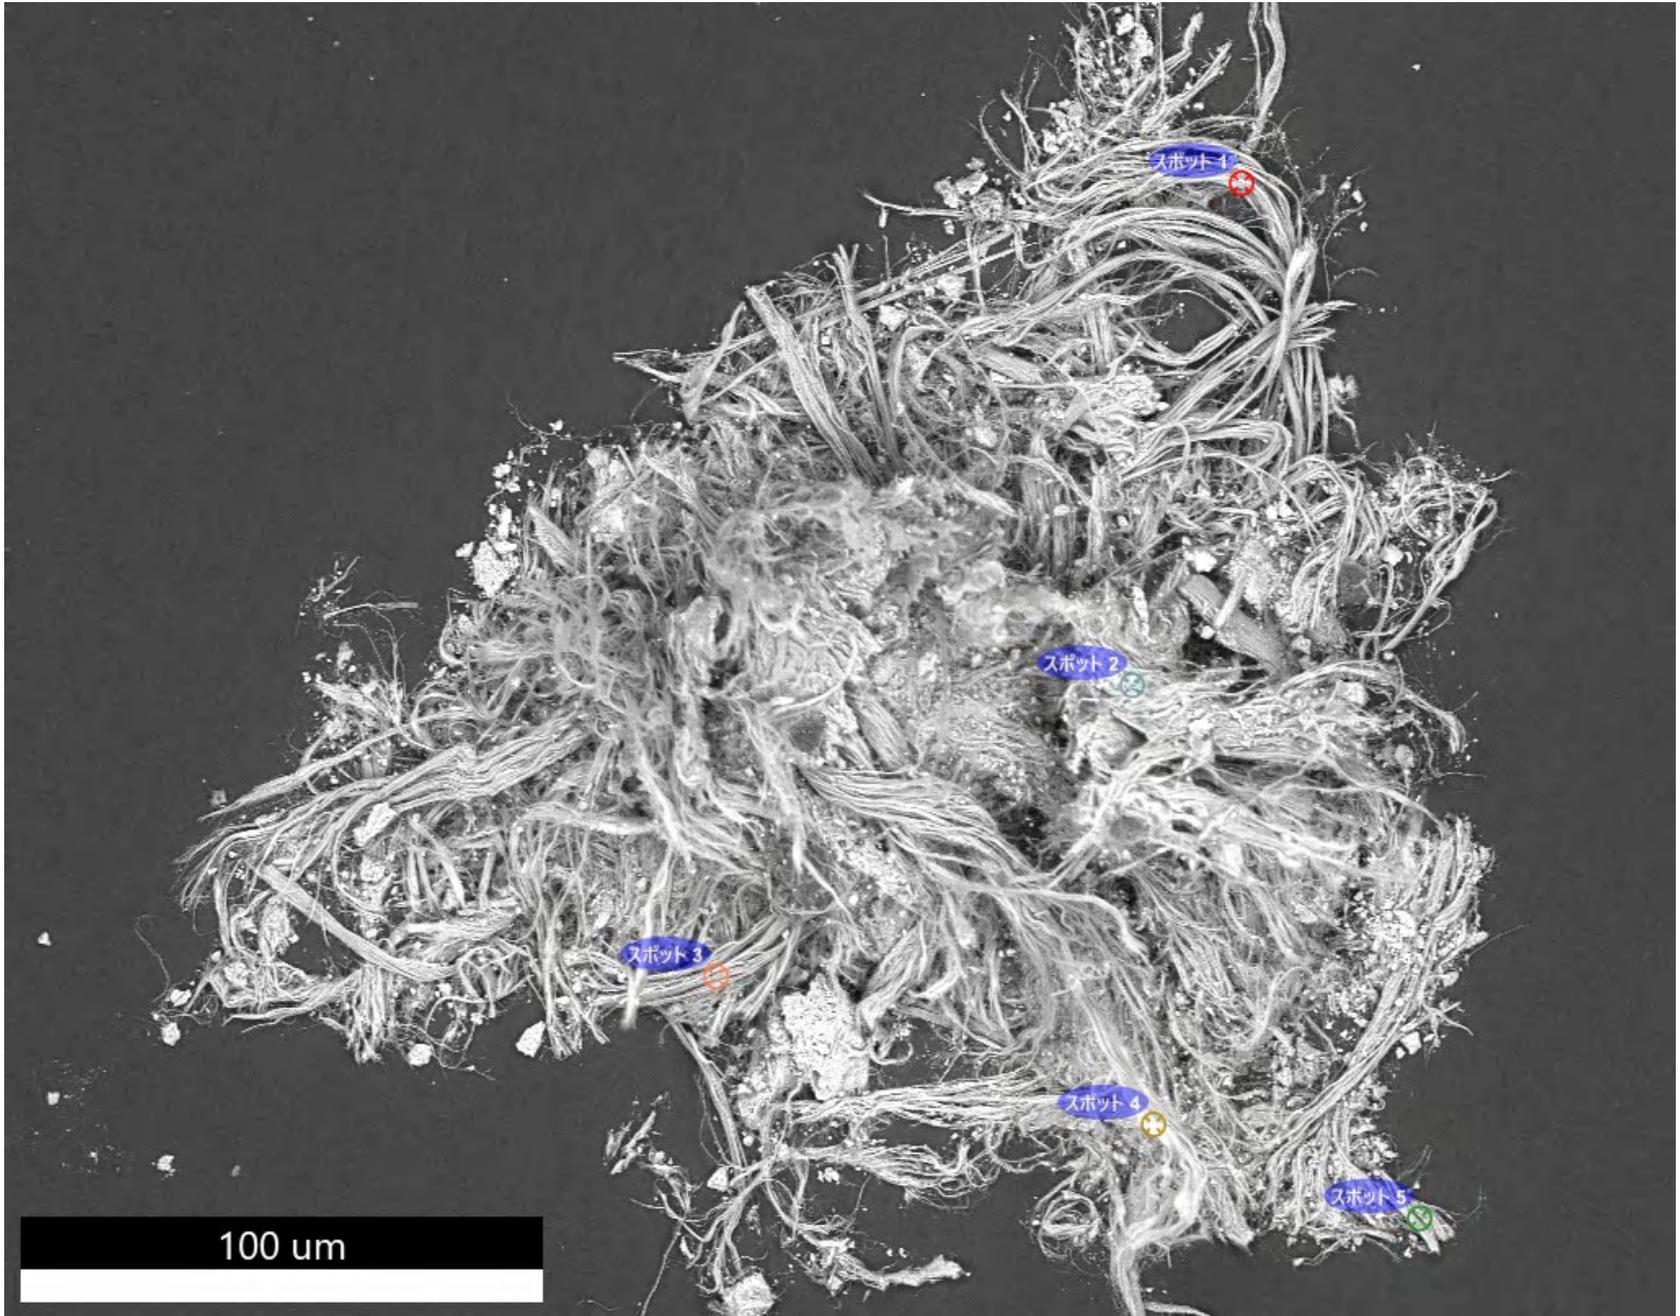
ベランダ間仕切壁※分析スポット1-5。

ベランダ間仕切壁※形状、質感、スペクトルピーク、アスベスト特有元素配列によりクリソタイルと同定。
