アスベスト分析調査結果報告書

物件名称: (仮称)RC住宅解体工事分析依頼
業務箇所: 帯広市〇〇町2丁目
目的: 石綿障害予防則第3条第2項の規定による石綿等の使用有無を調査するため
建材等の石綿定性分析(含有の有無を判定)を実施した。
分析期間: 2023年9月7日 ~ 2023年9月8日
分析数量: 5 検体 (持込) 採取

仮称RC市営住宅解体工事

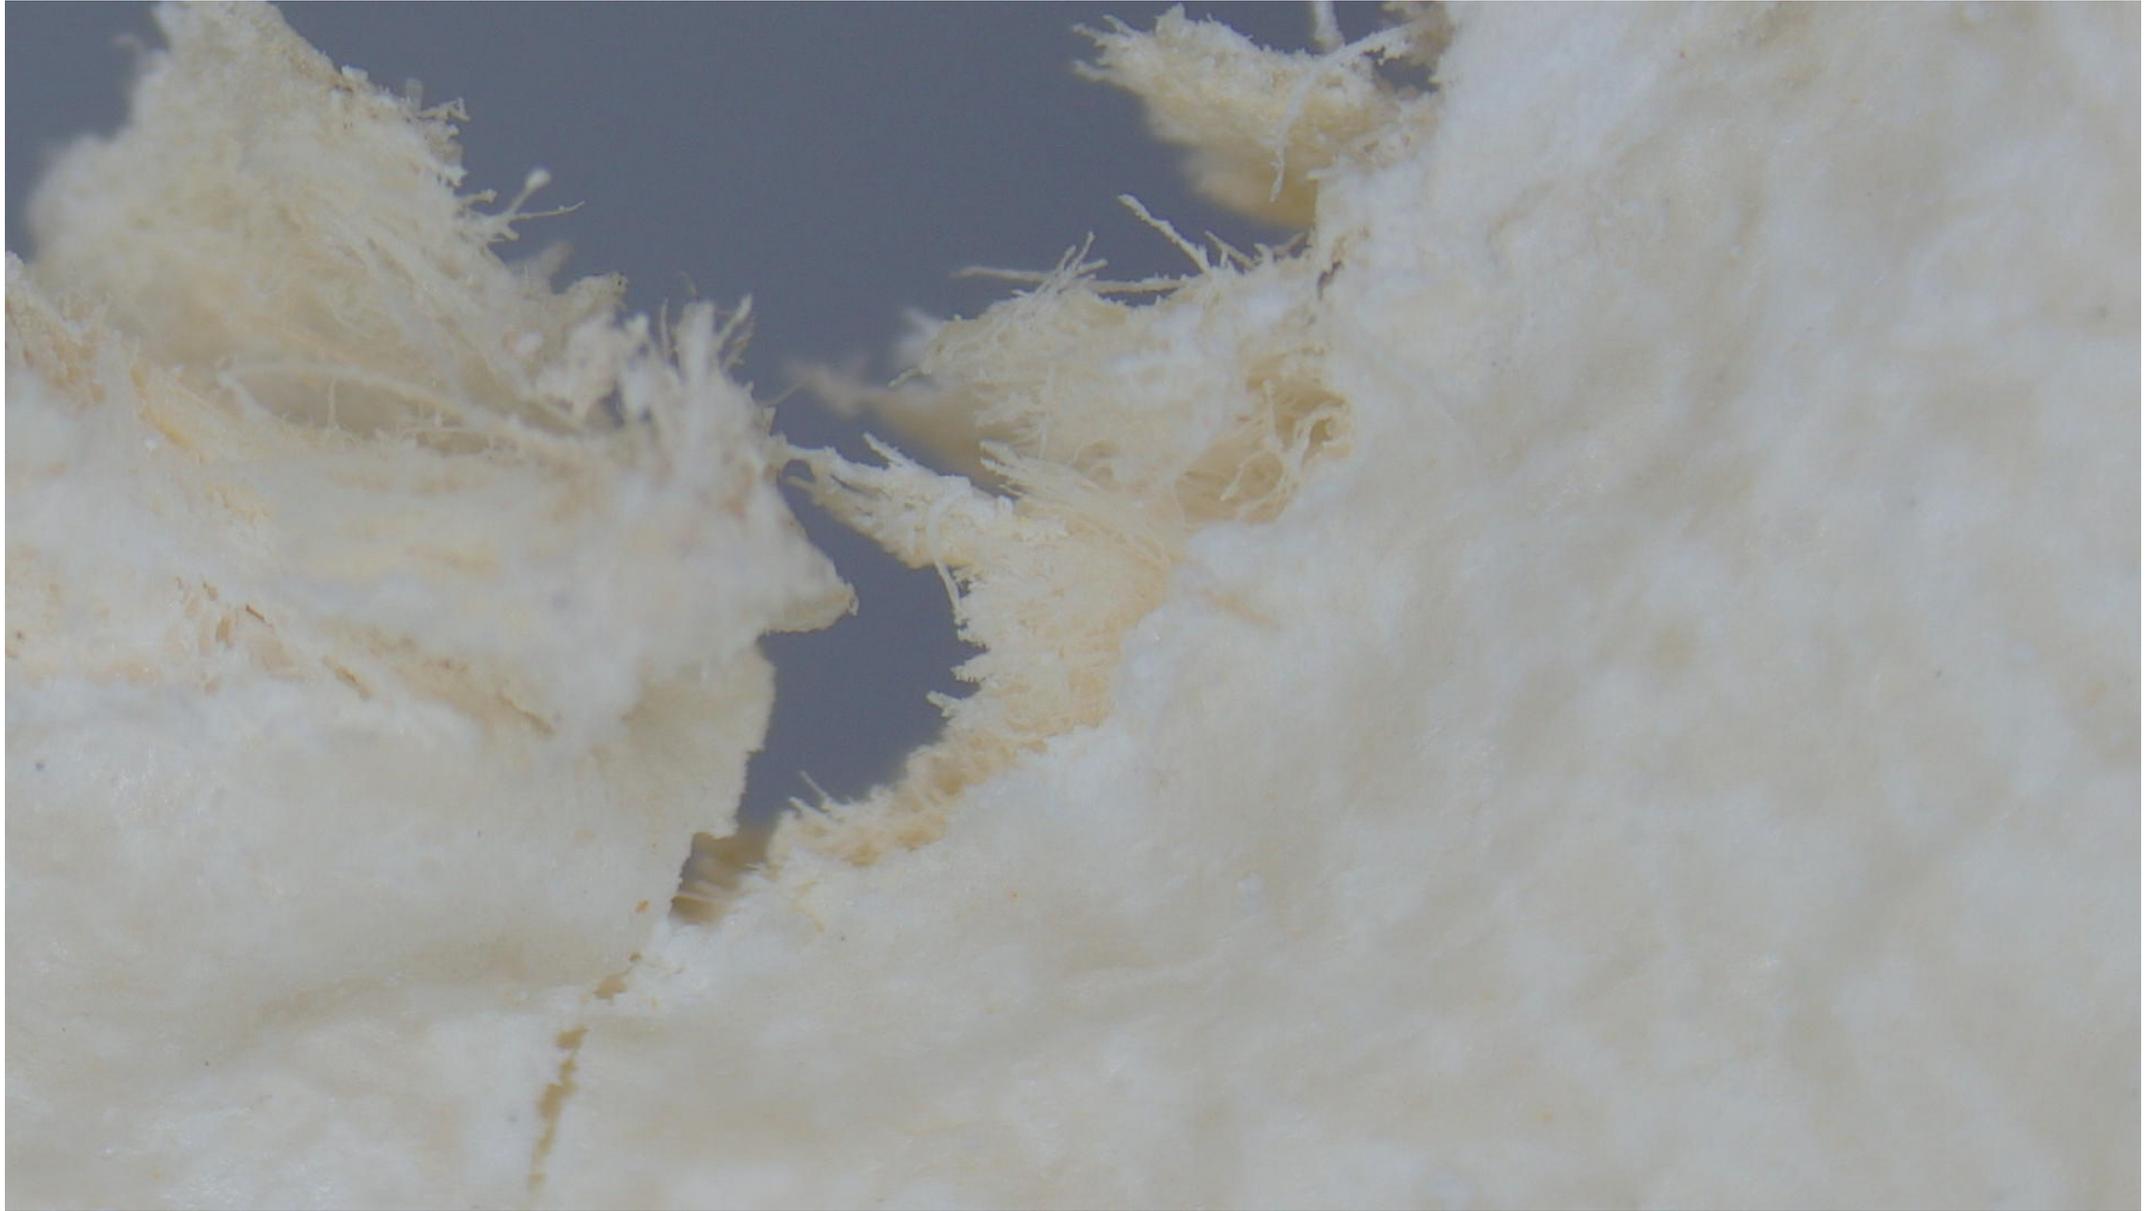
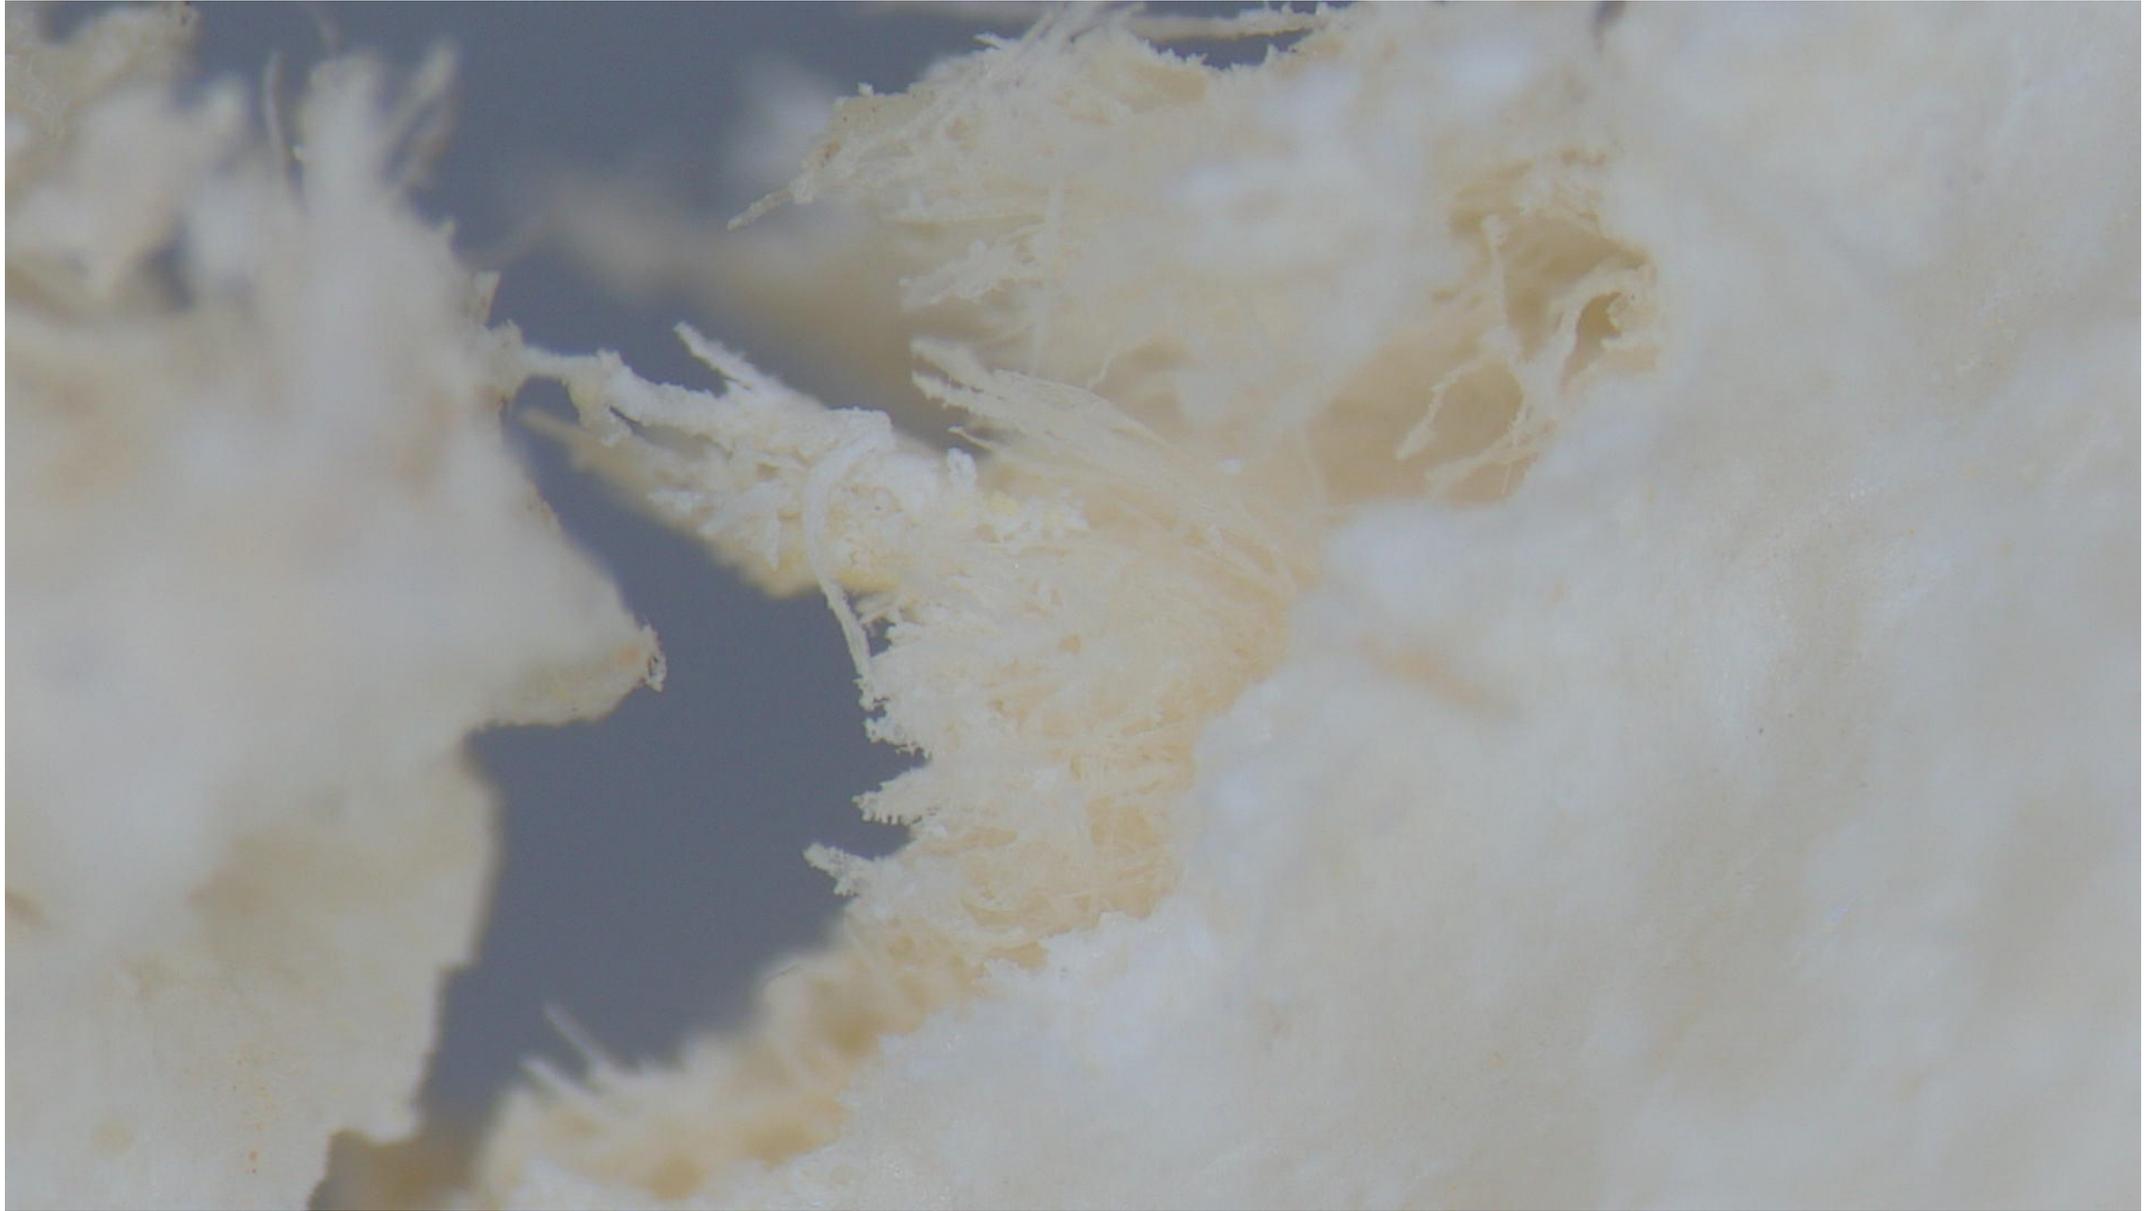
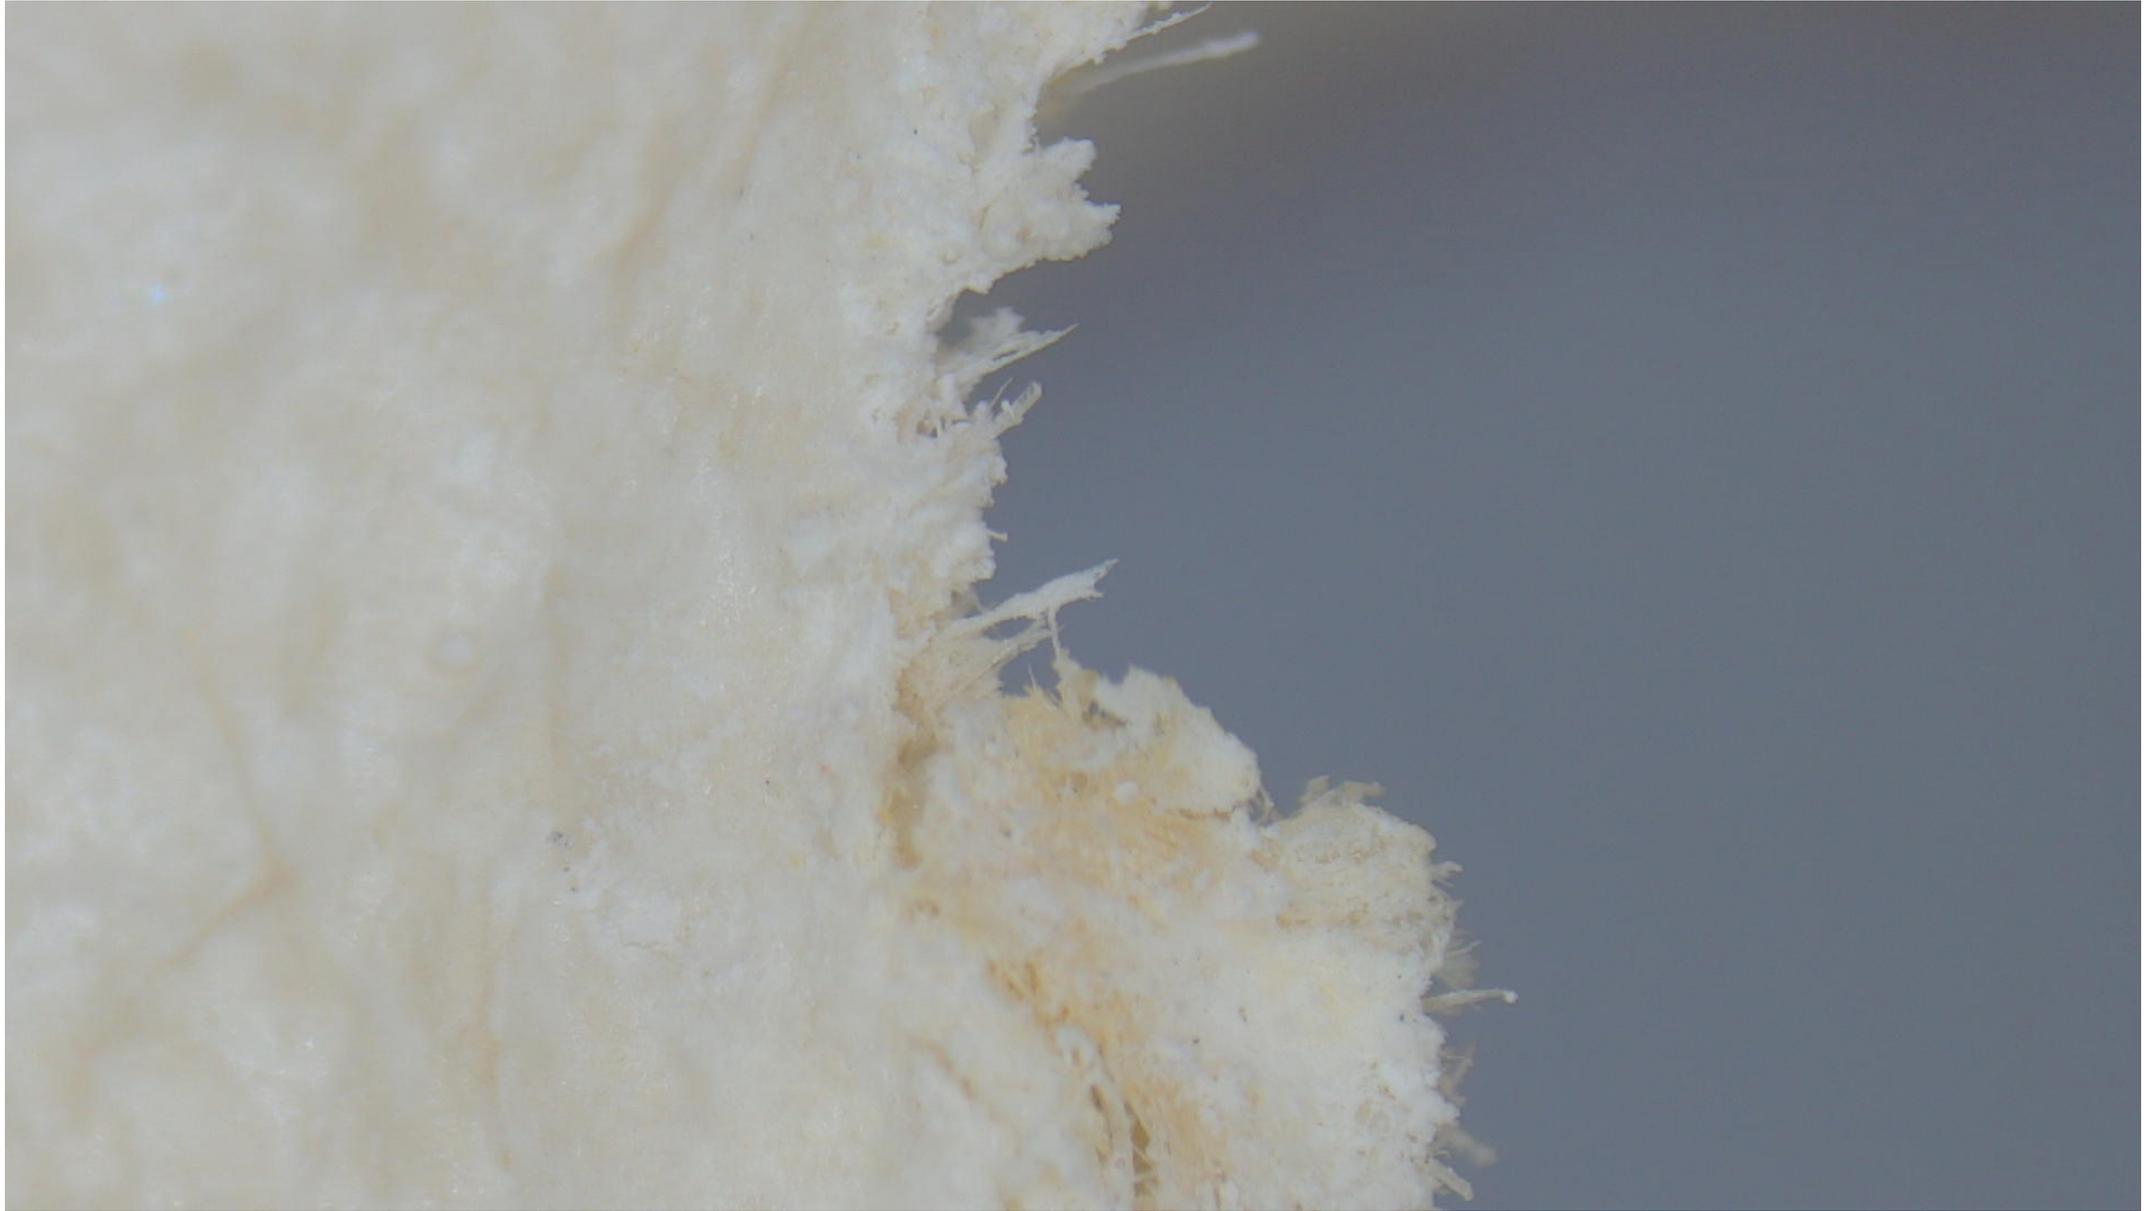
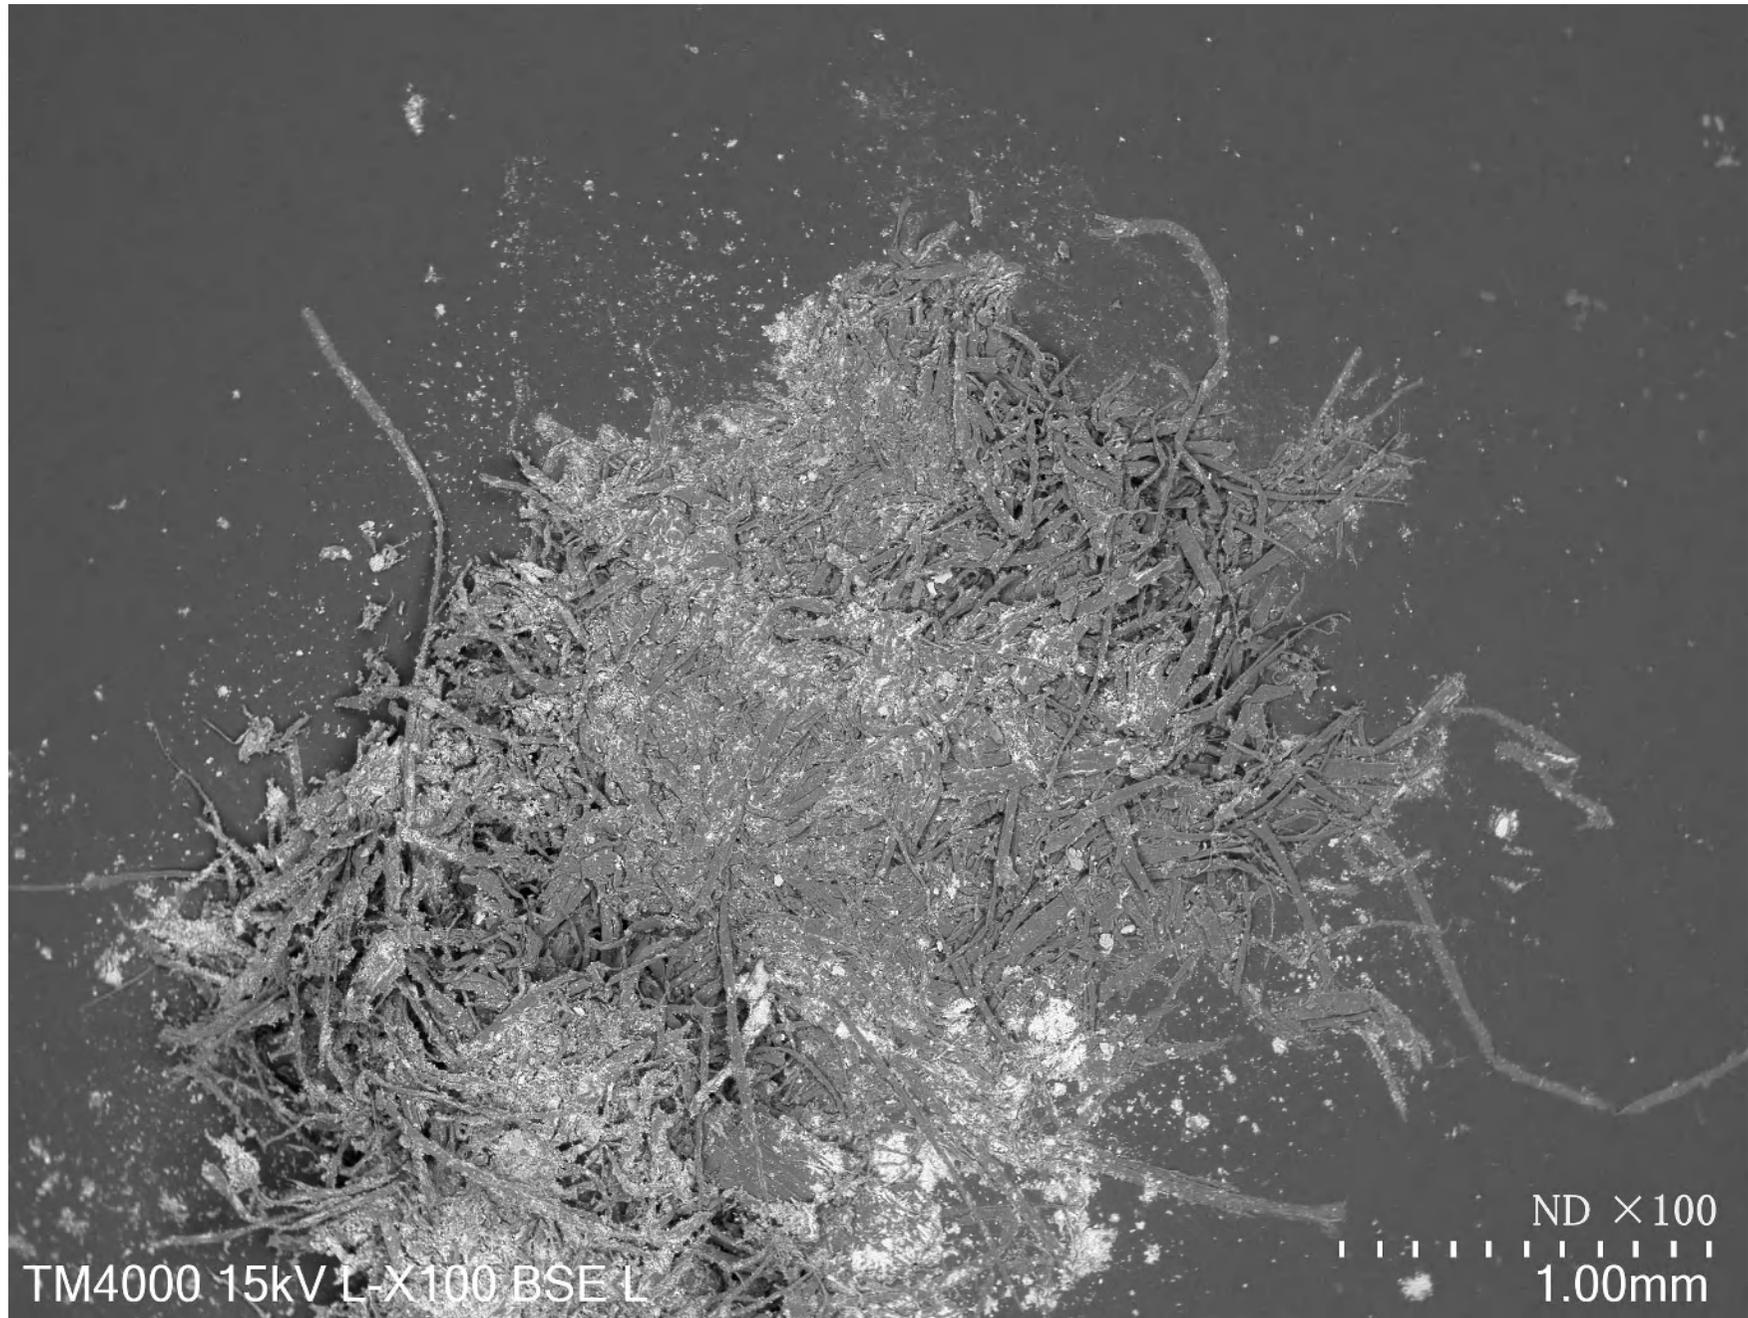
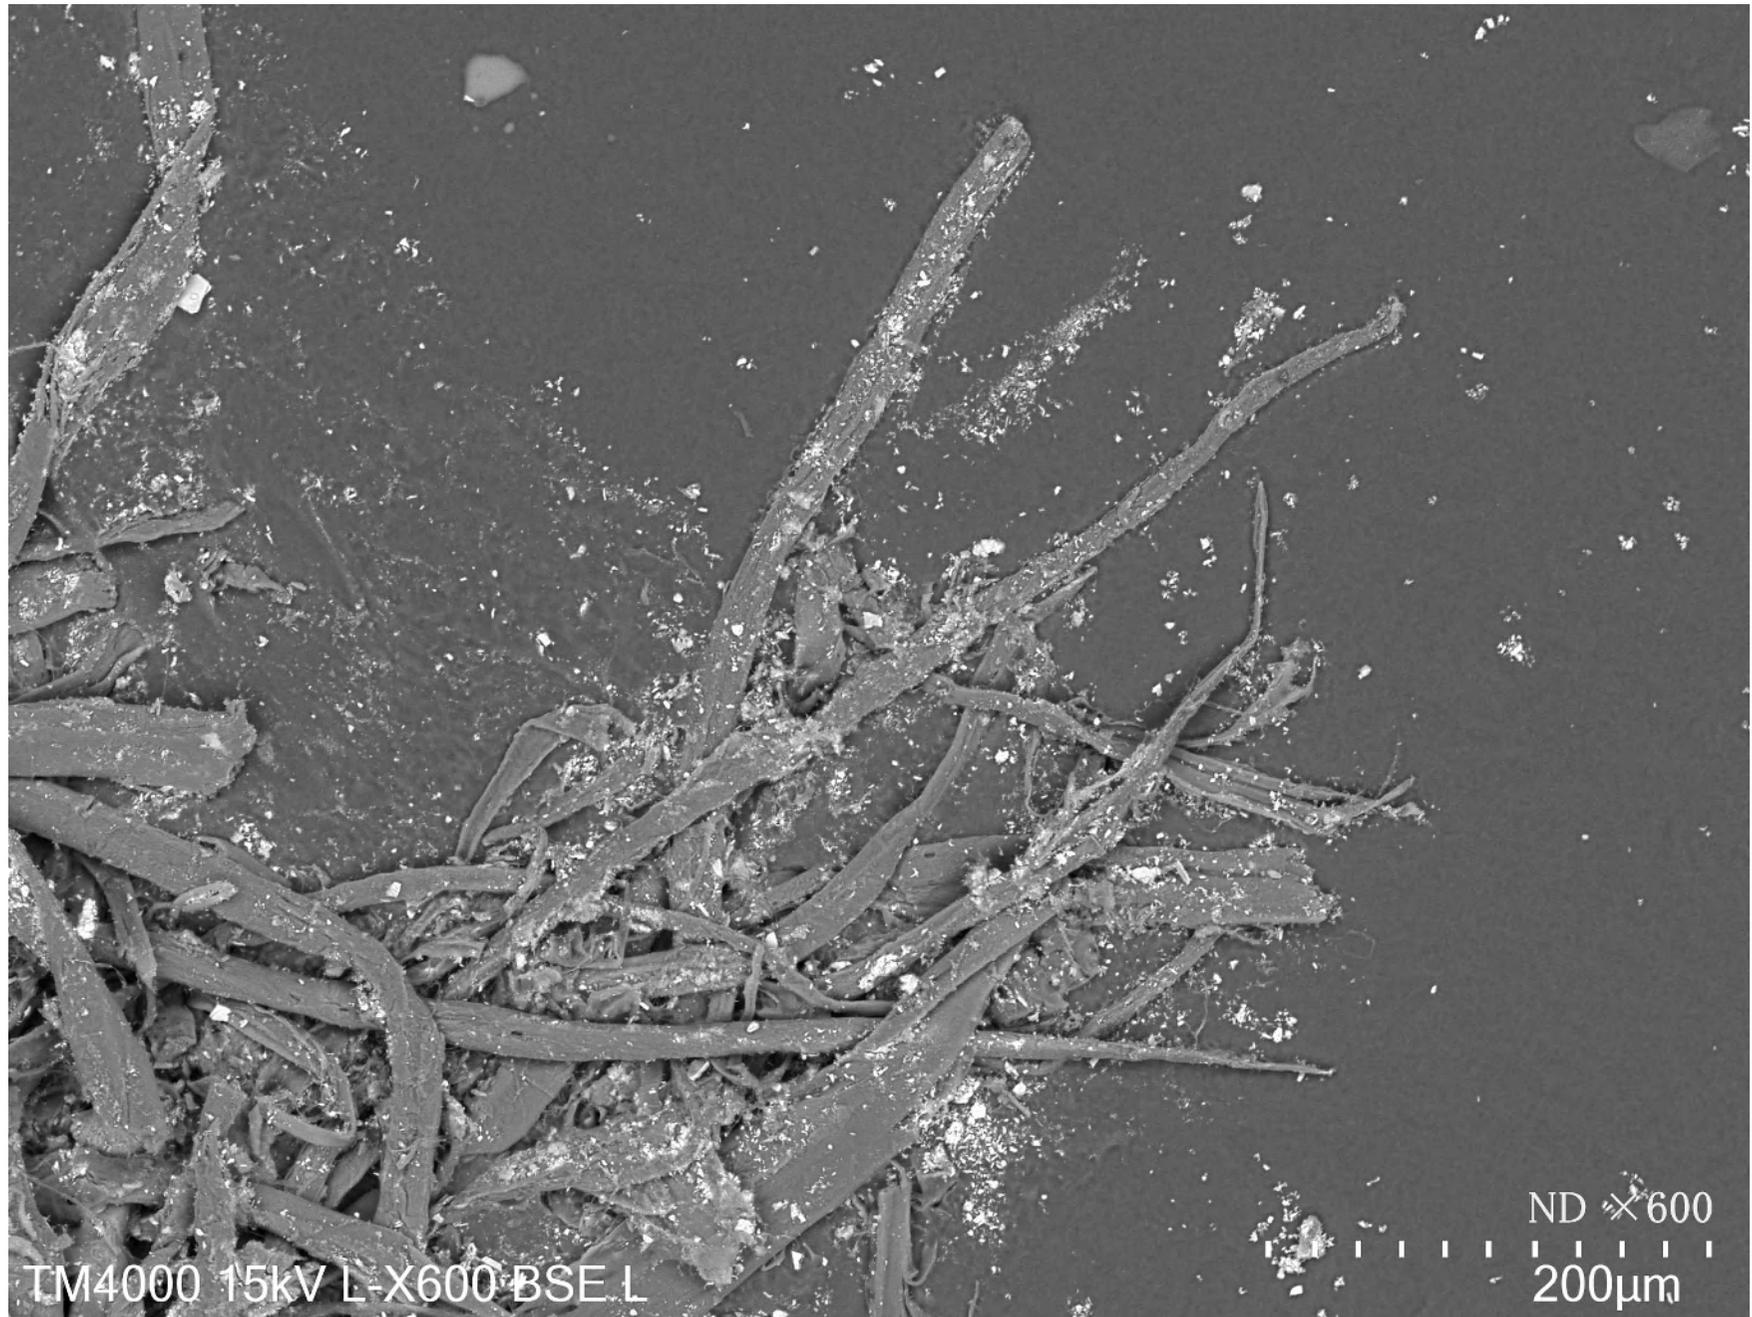
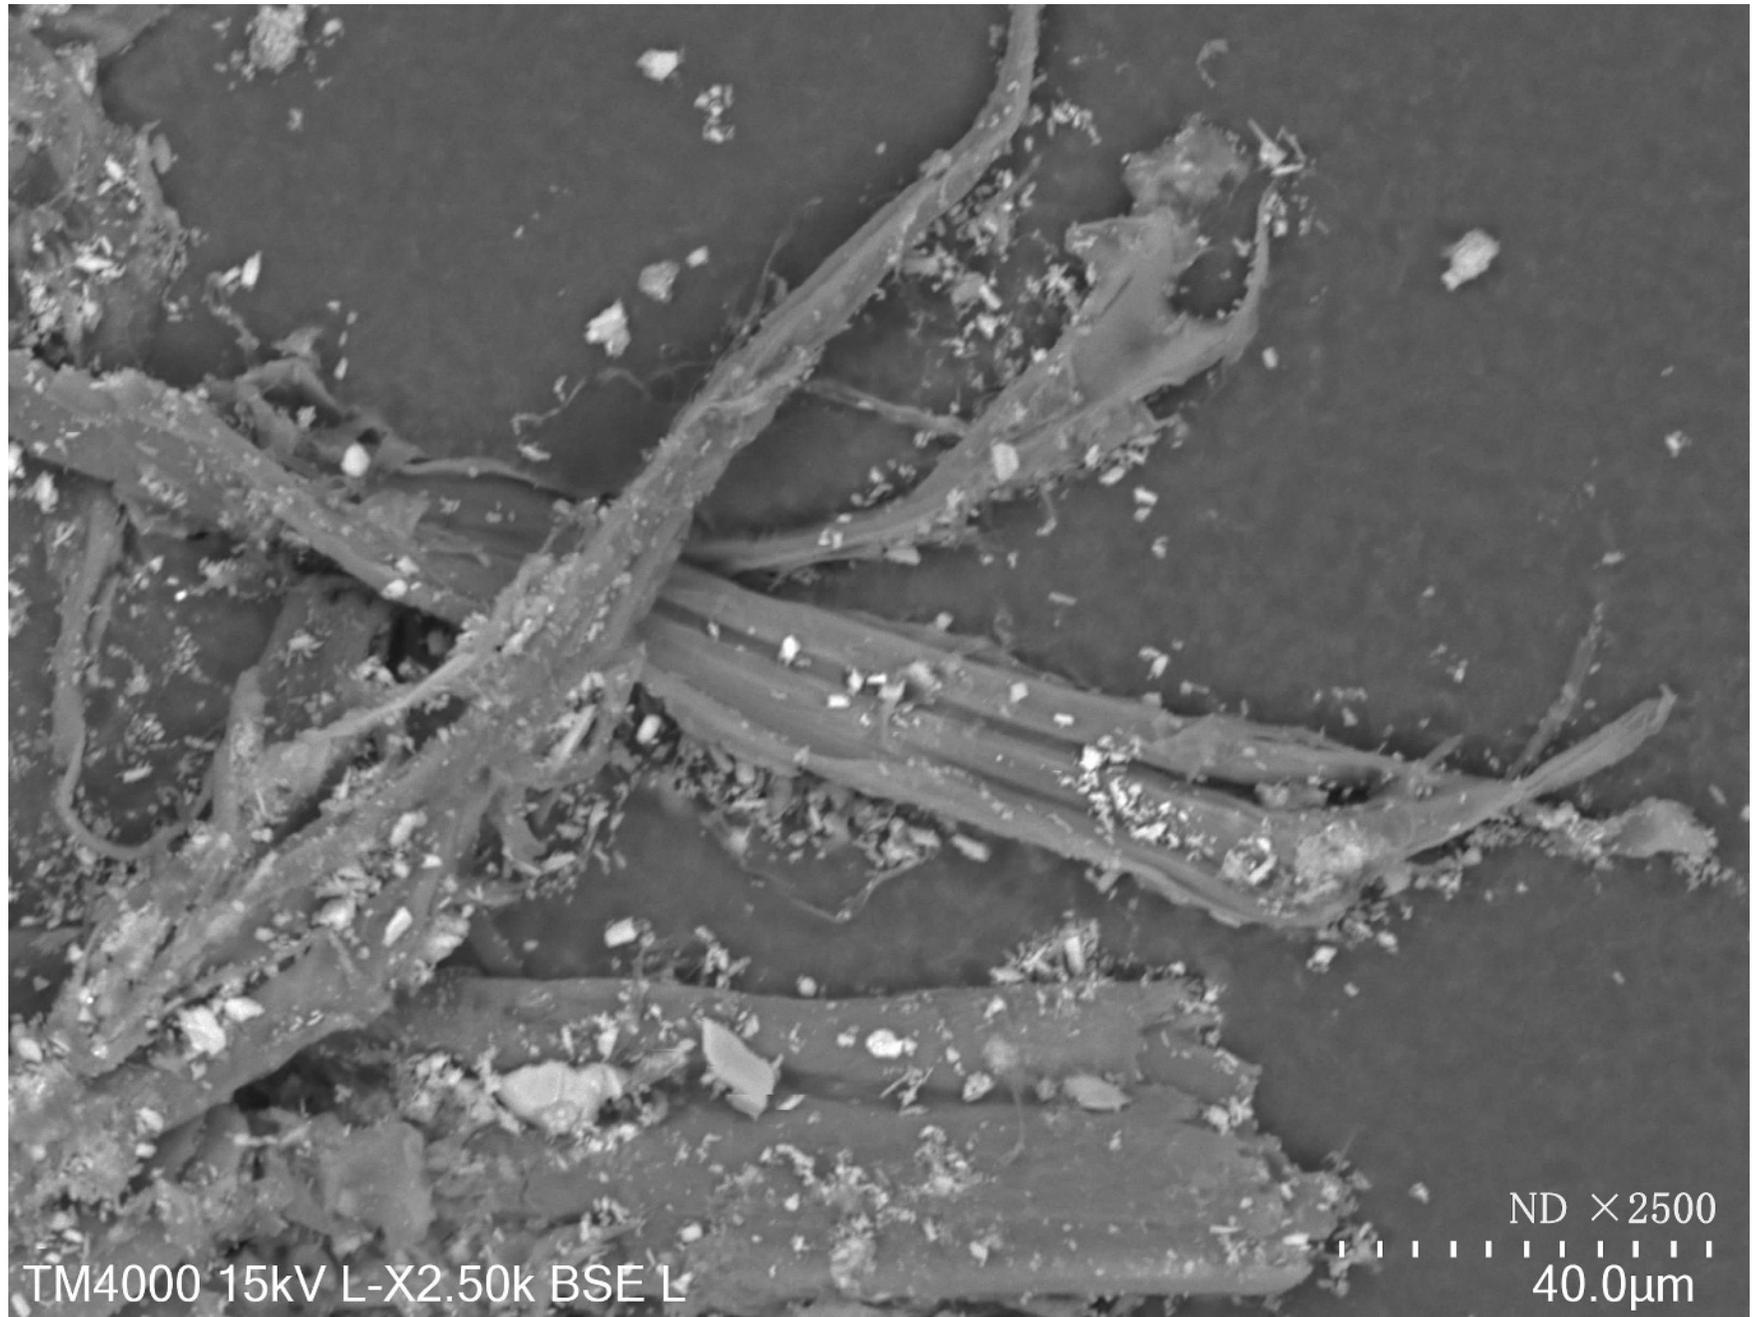
リビング壁石膏ボード

ND x 100

ND x600
200µm

ND × 2500
40.0µm
