アスベスト分析調査結果報告書

物件名称: (仮称)RC住宅解体工事分析依頼
業務箇所: 帯広市〇〇町2丁目
目的: 石綿障害予防則第3条第2項の規定による石綿等の使用有無を調査するため
建材等の石綿定性分析(含有の有無を判定)を実施した。
分析期間: 2023年9月7日 ~ 2023年9月8日
分析数量: 5 検体 (持込) 採取

仮称RC市営住宅解体工事

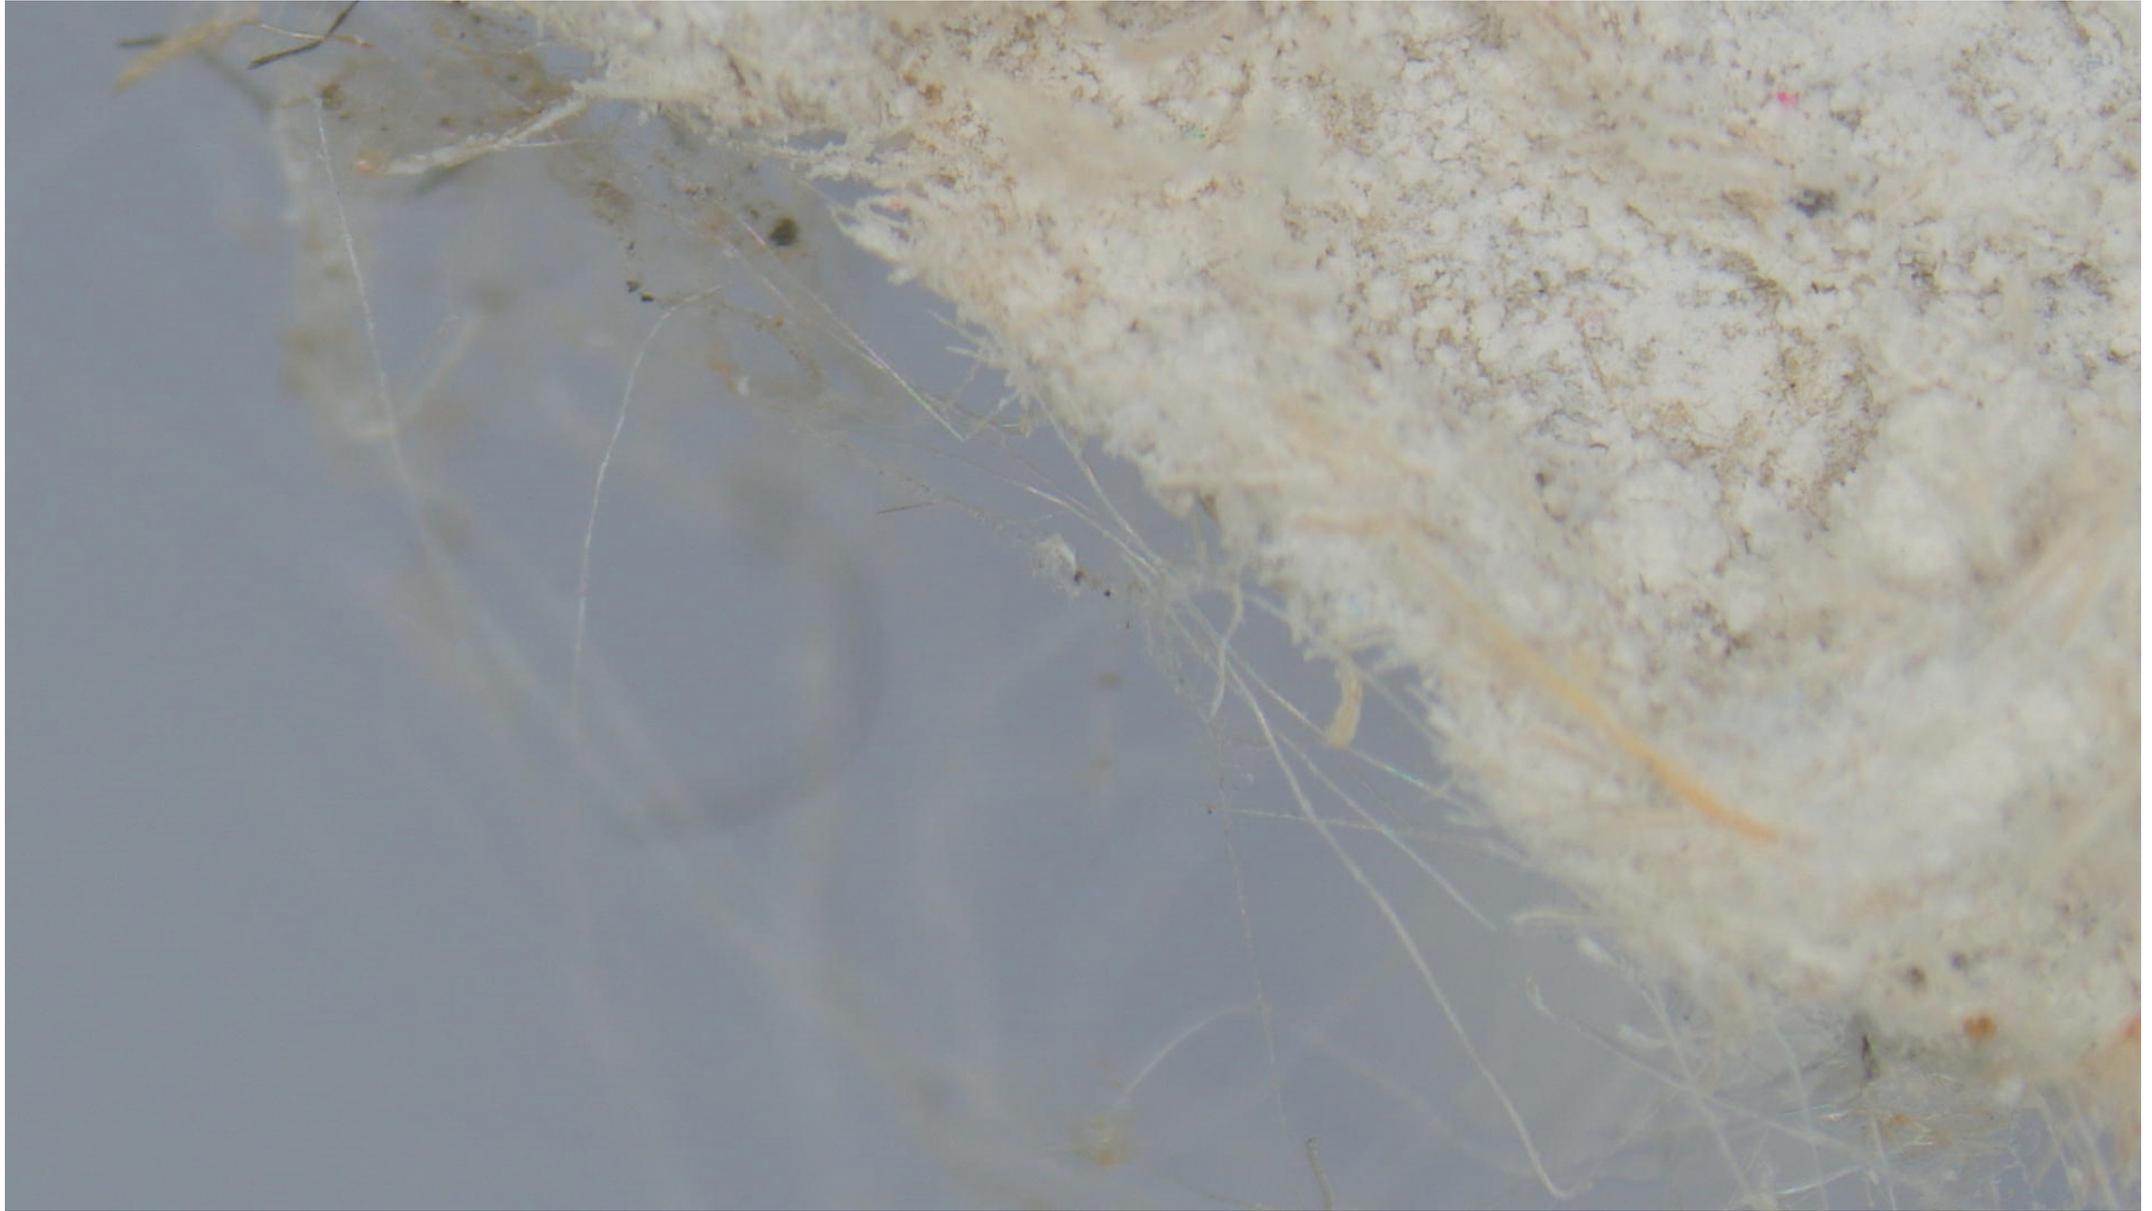
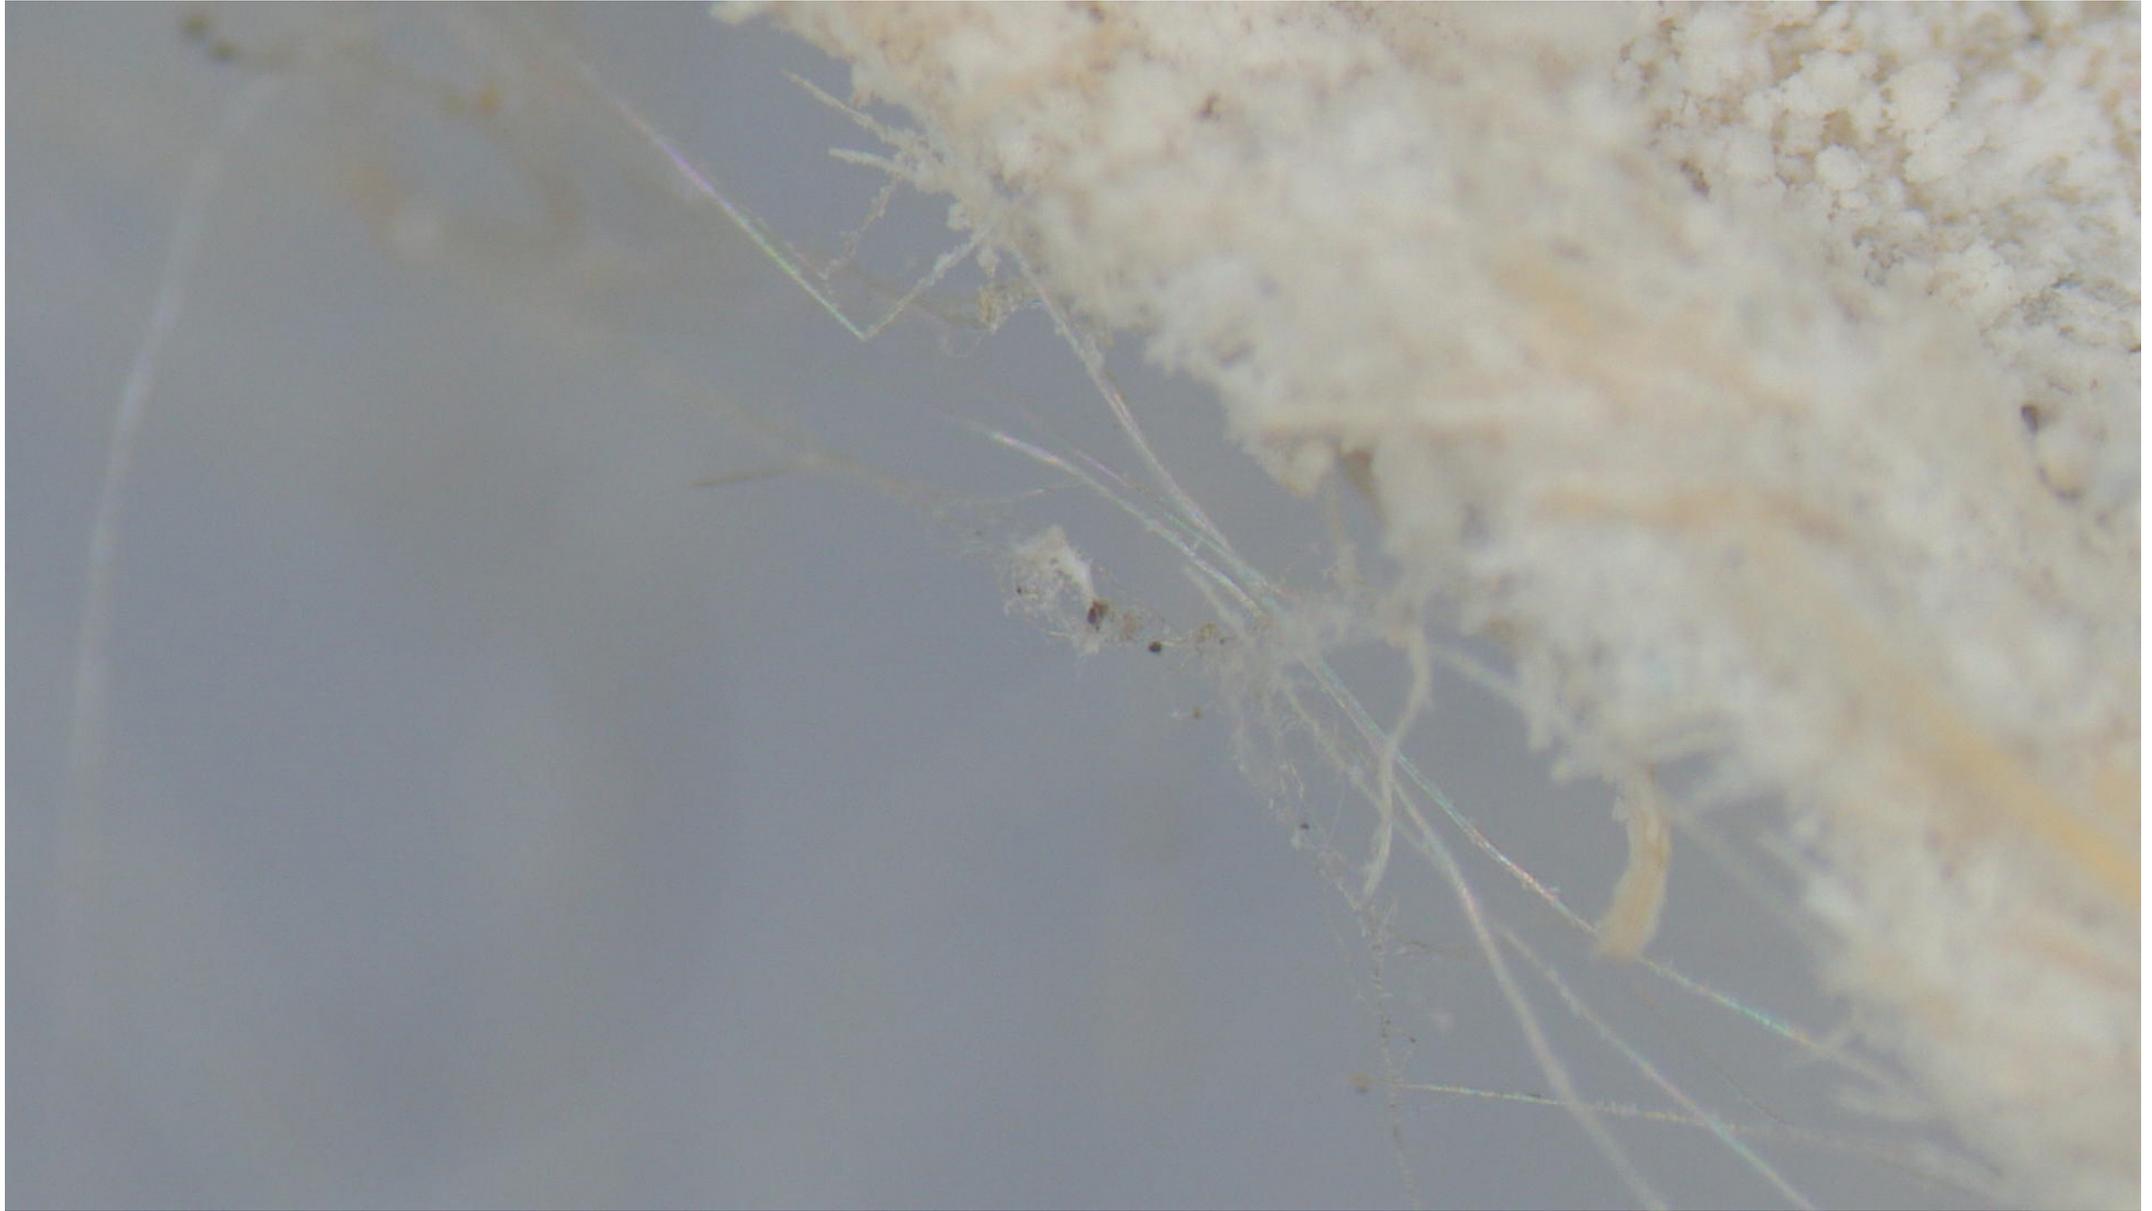
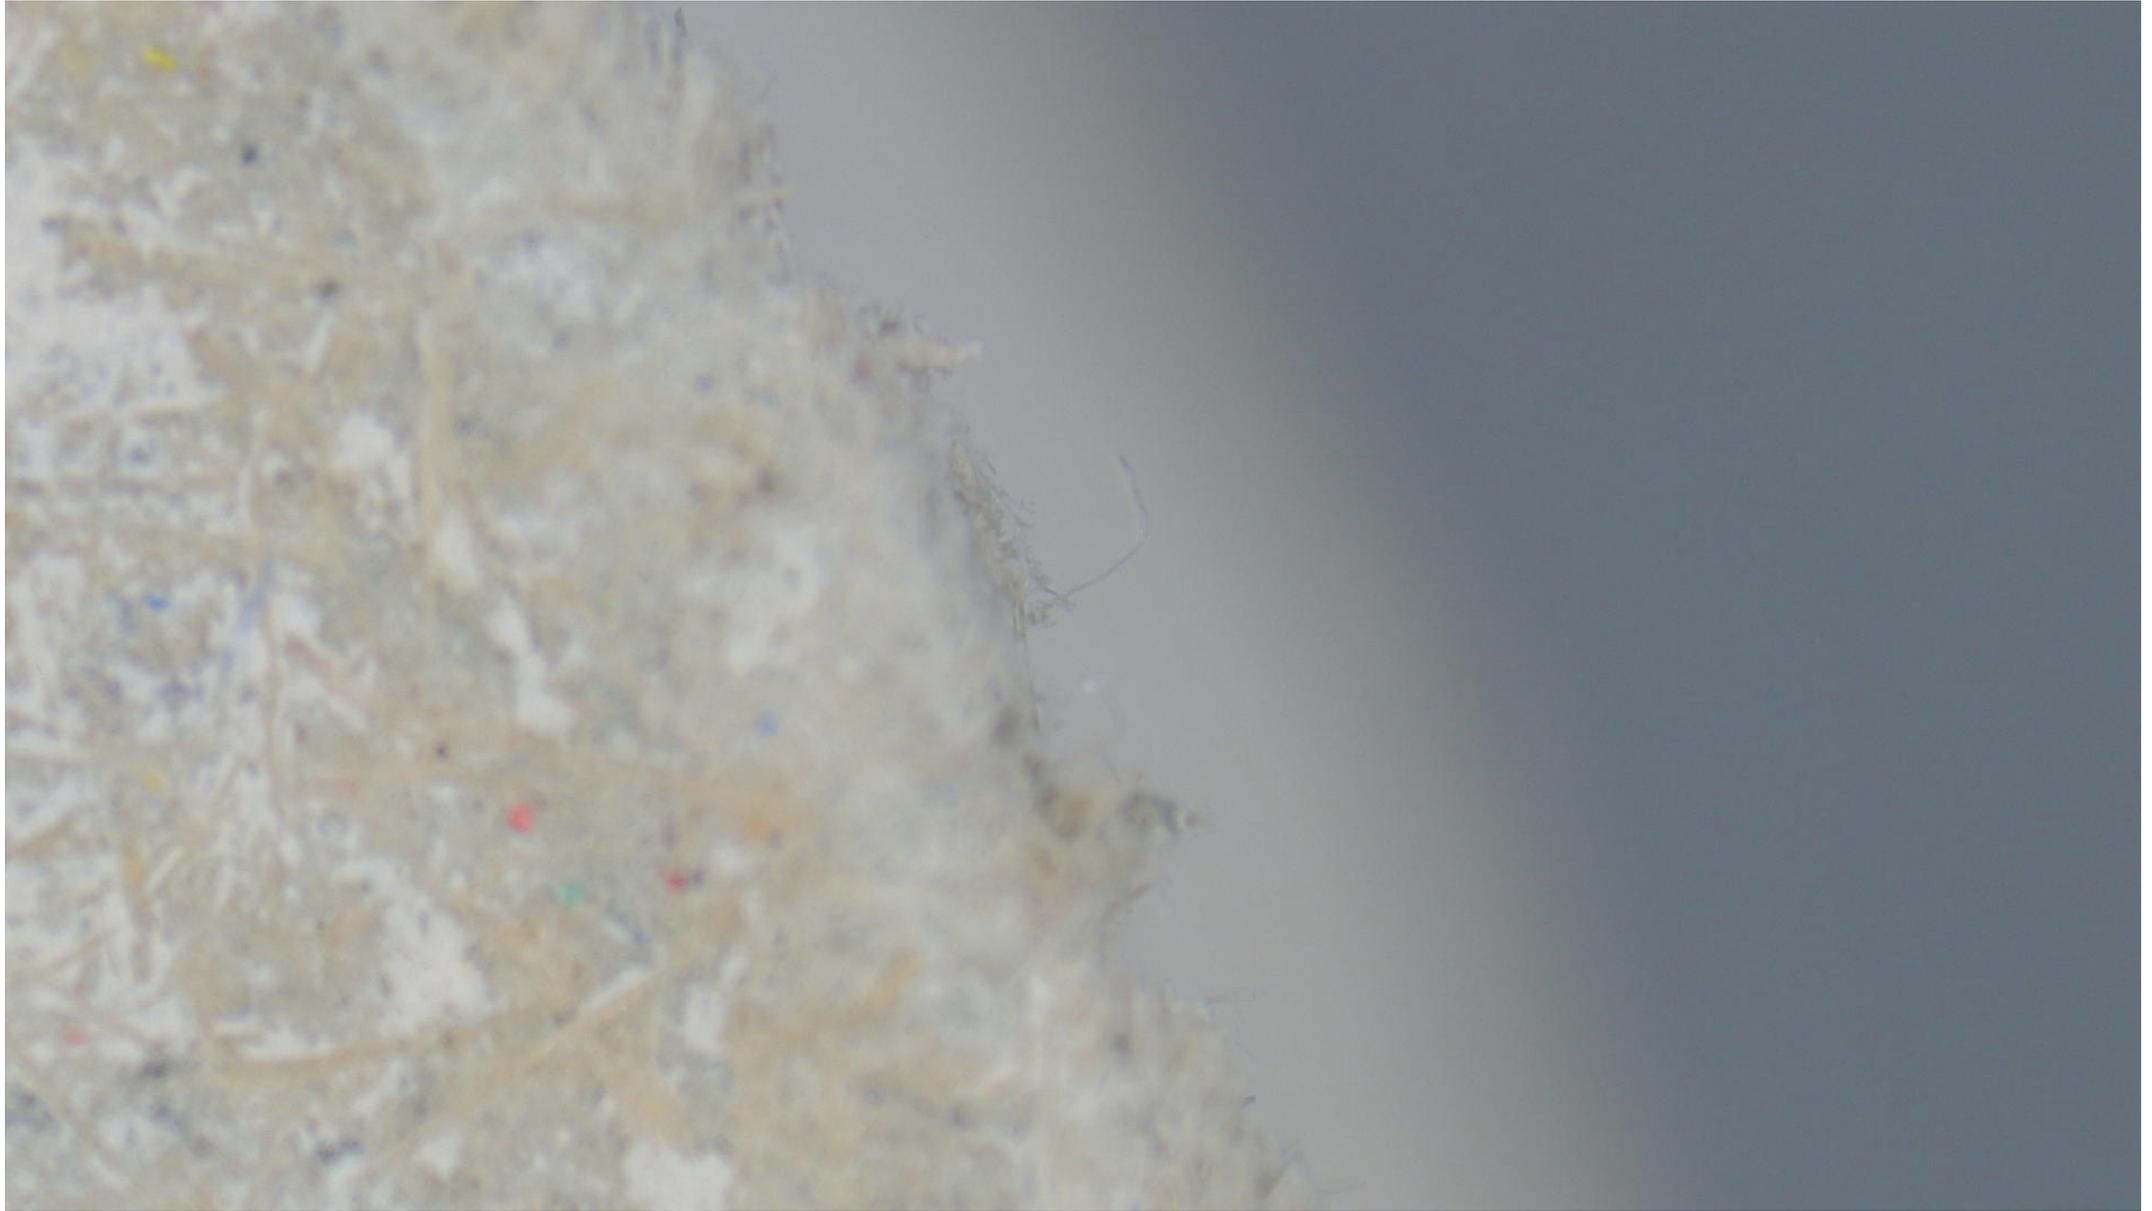
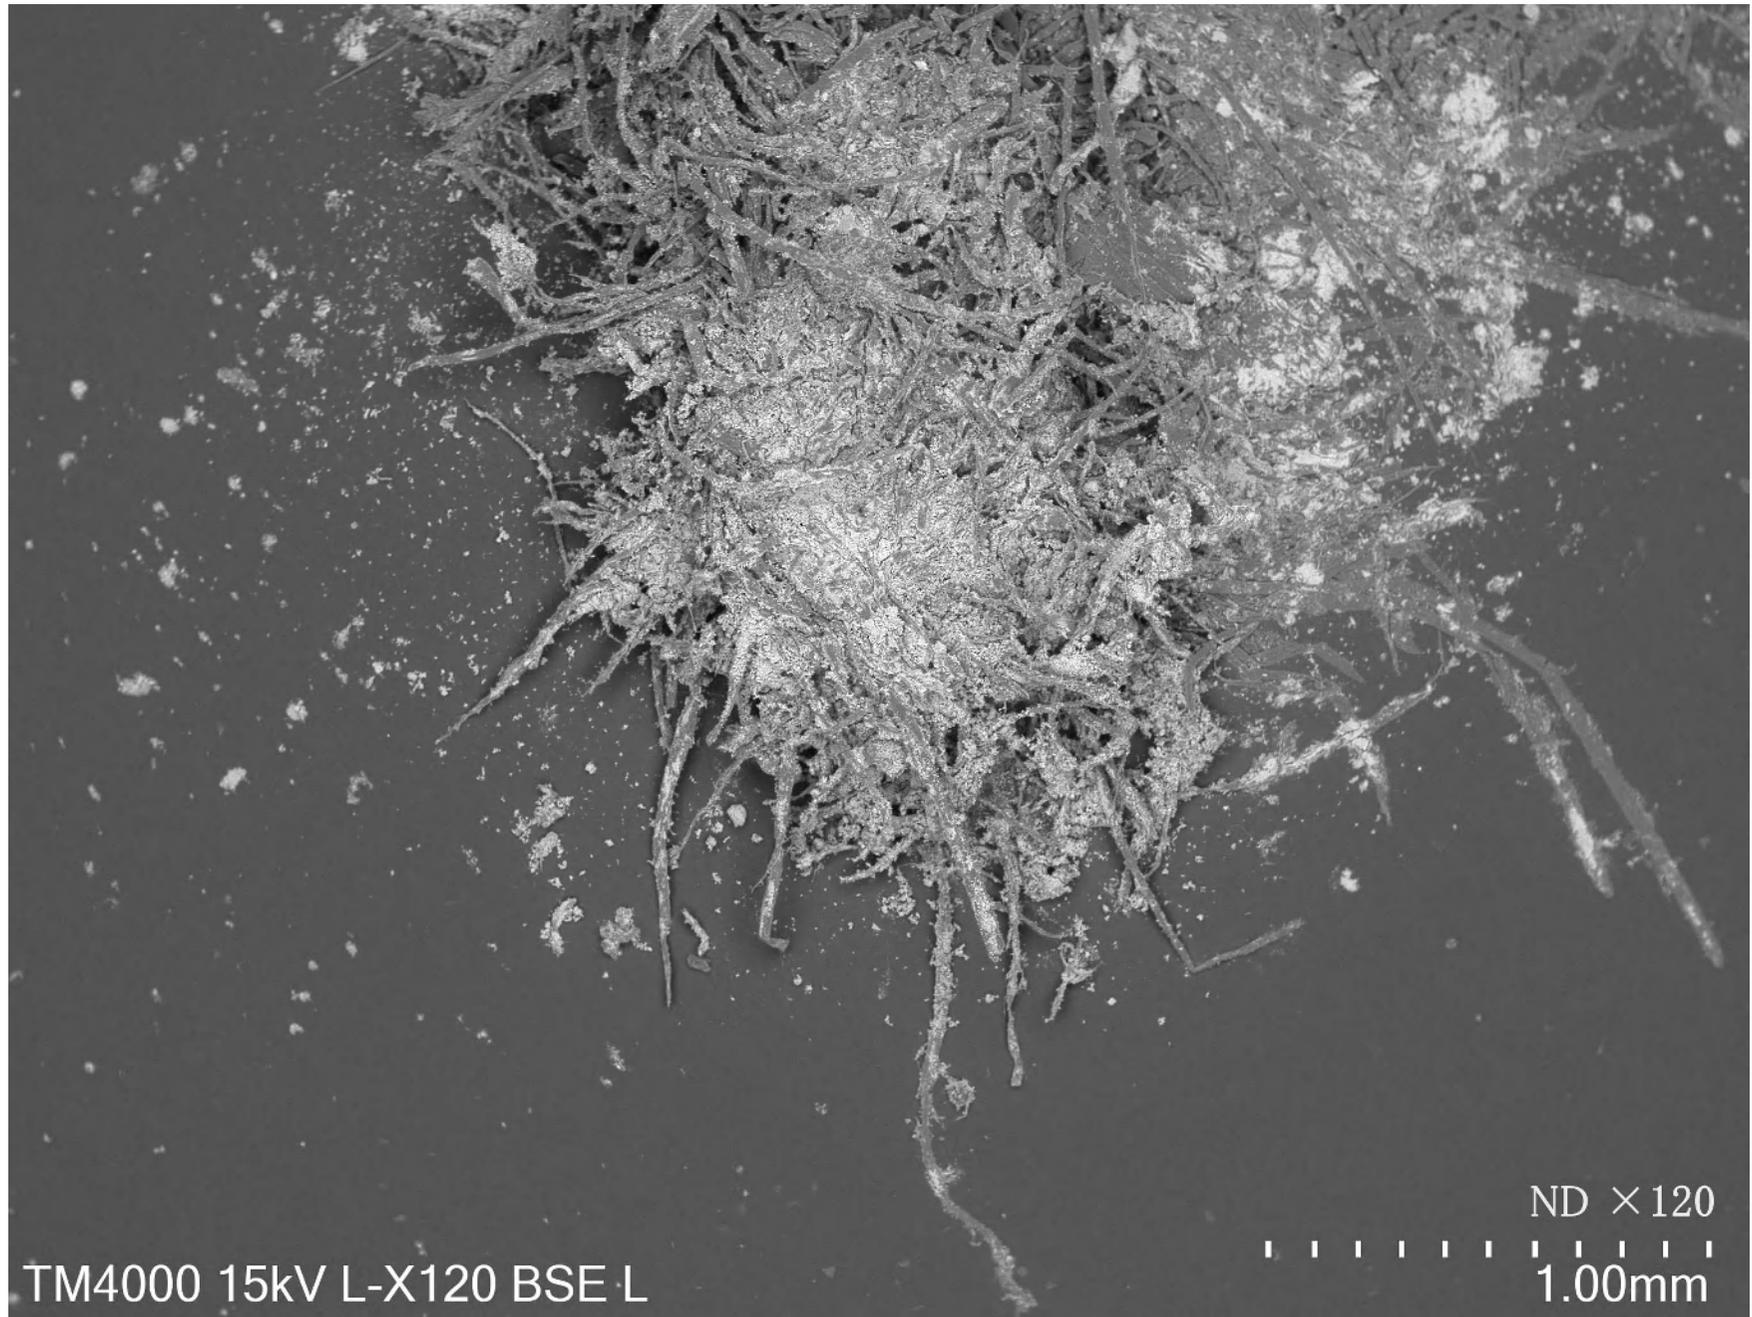
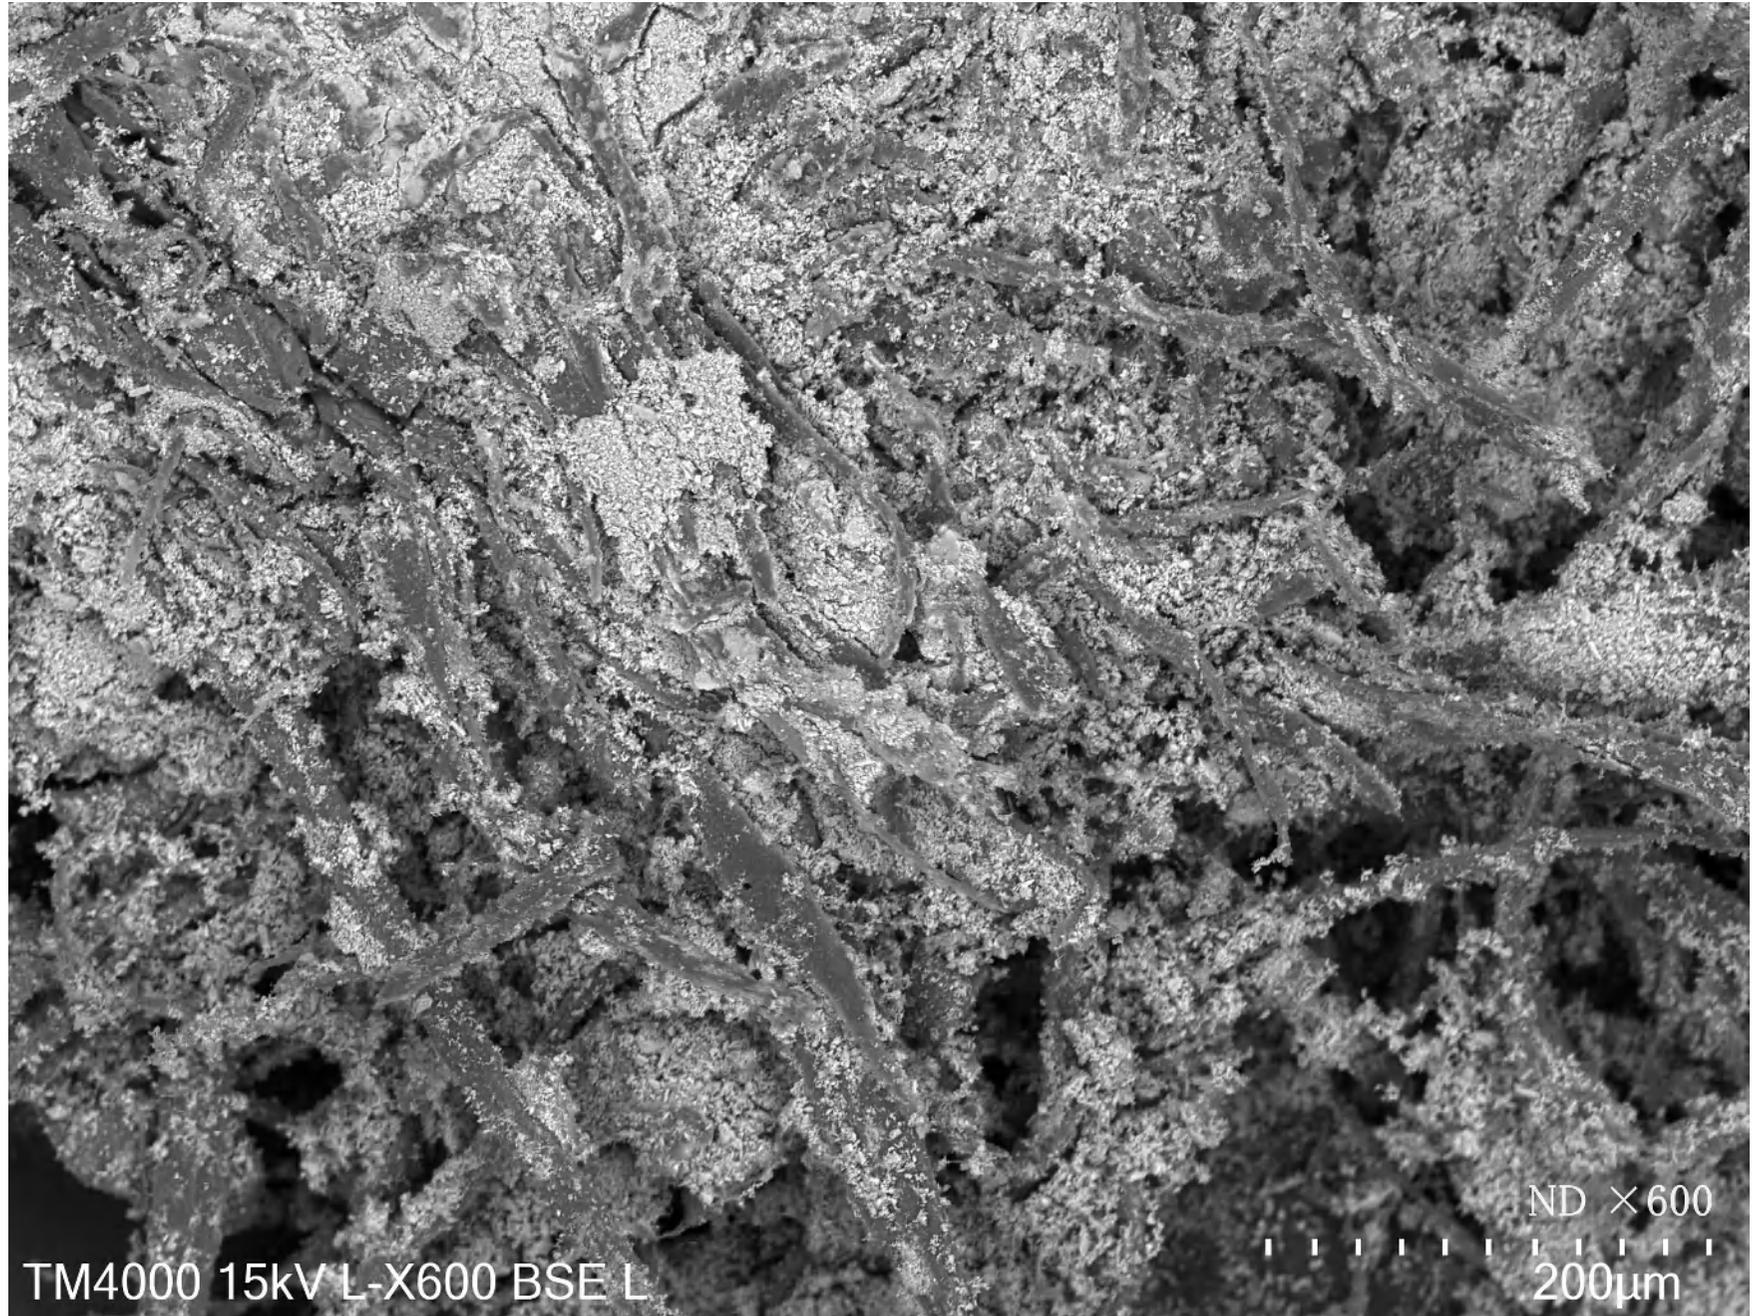
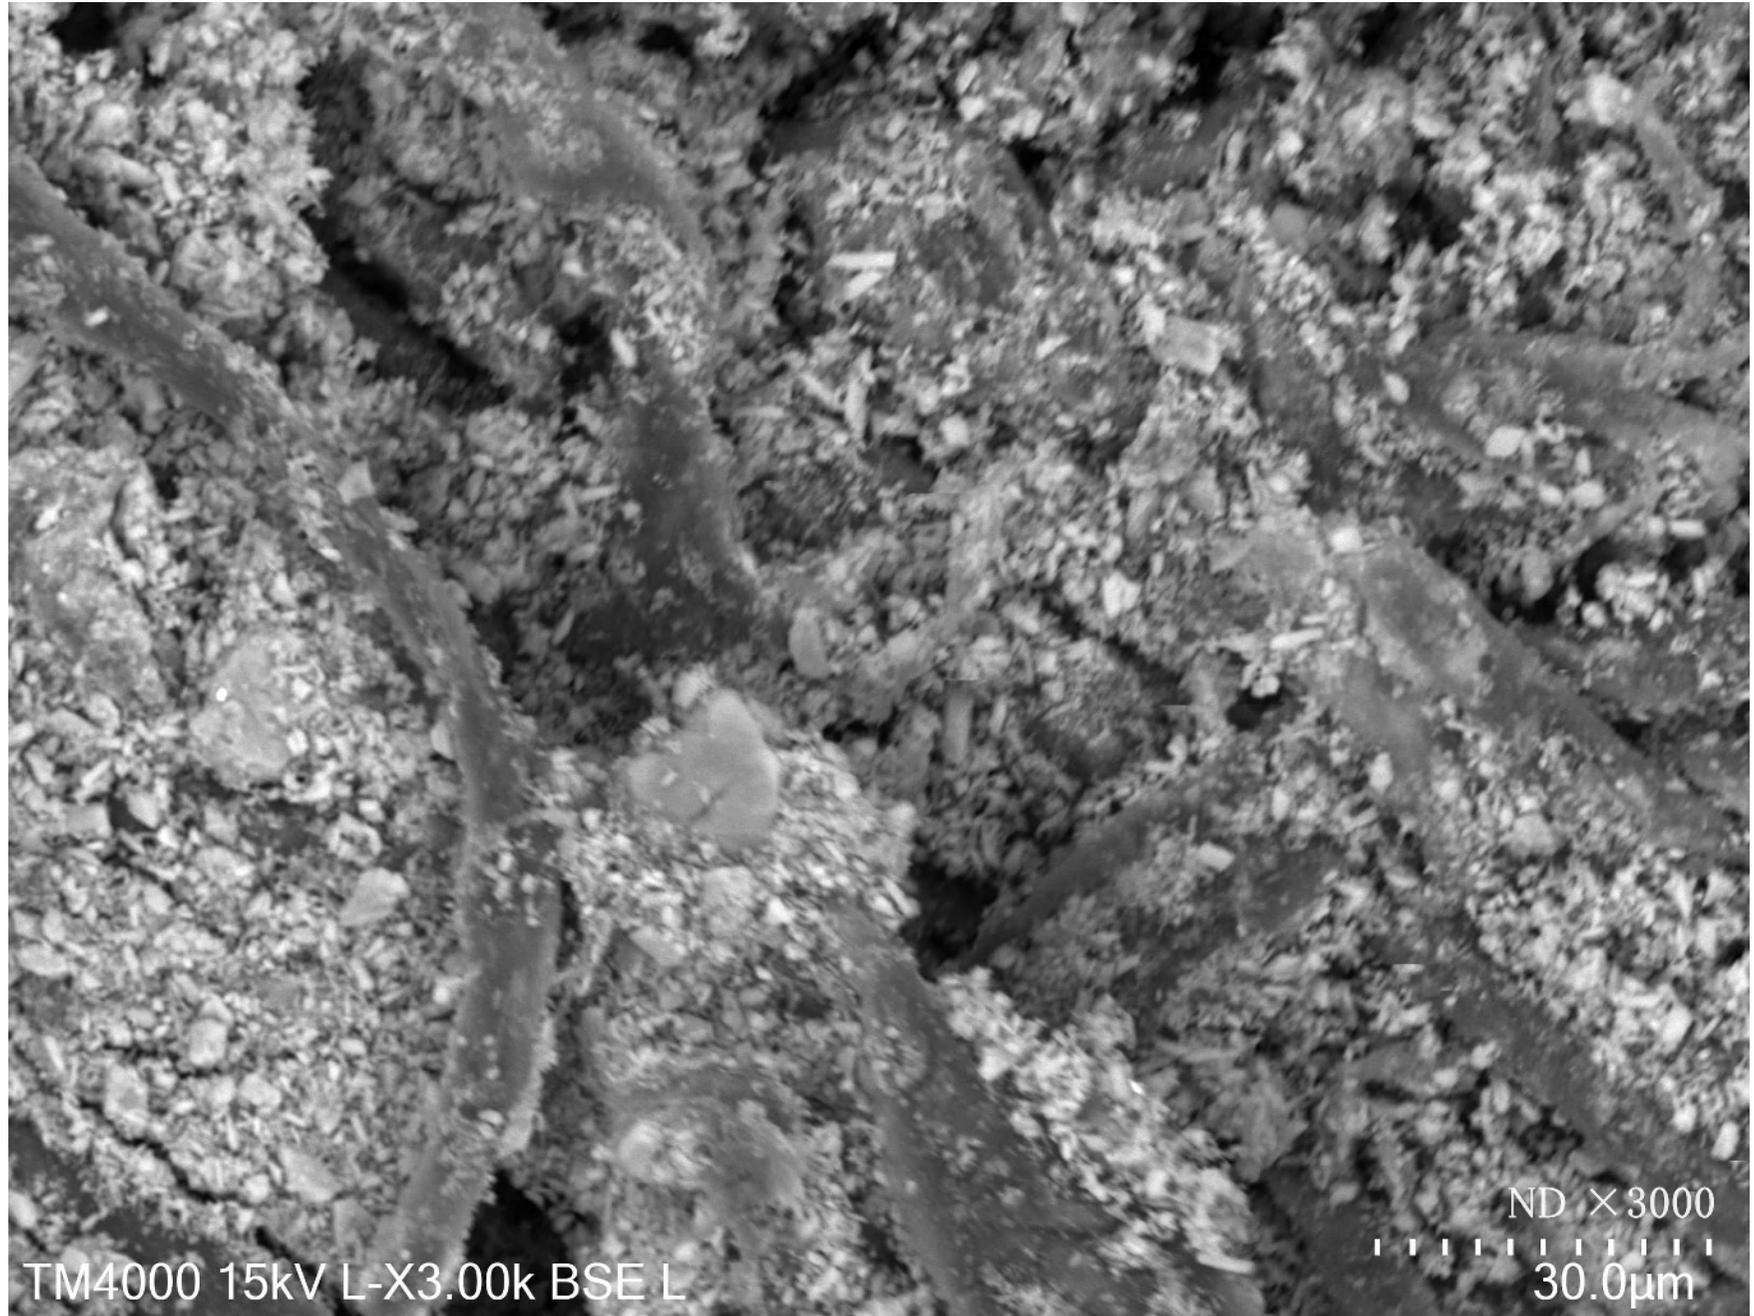
リビング天井石膏ボード

ND × 120
1.00mm

ND × 600

ND × 3000

リビング天井石膏ボード：形状質感及び標準スペクトルに合致しない為含有無し。
