アスベスト分析調査結果報告書

物件名称: (仮称)RC住宅解体工事分析依頼
業務箇所: 帯広市〇〇町2丁目
目的: 石綿障害予防則第3条第2項の規定による石綿等の使用有無を調査するため
建材等の石綿定性分析(含有の有無を判定)を実施した。
分析期間: 2023年9月7日 ~ 2023年9月8日
分析数量: 5 検体 (持込) 採取

仮称RC市営住宅解体工事

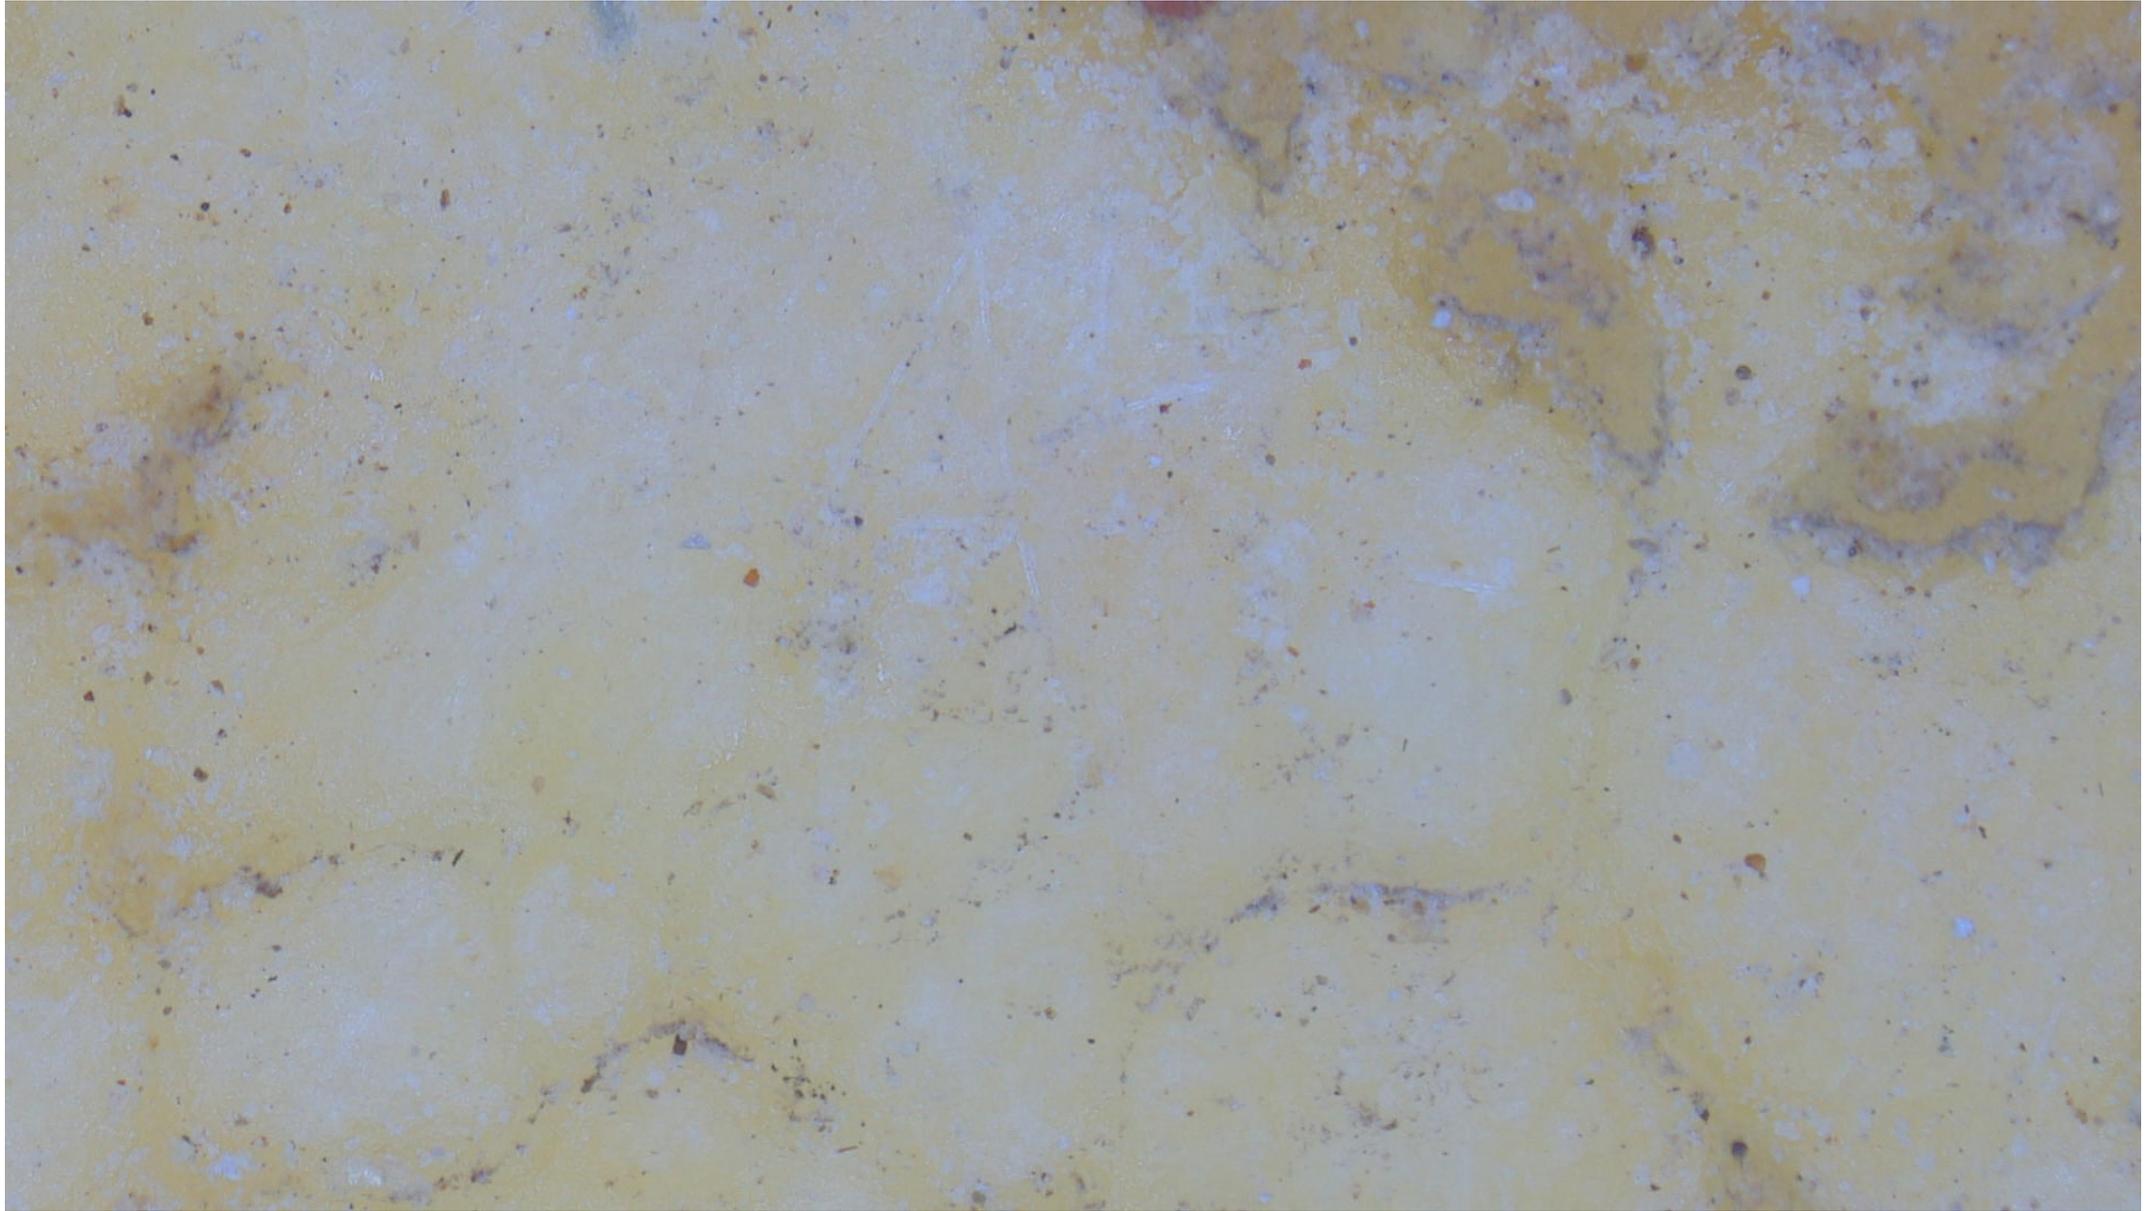
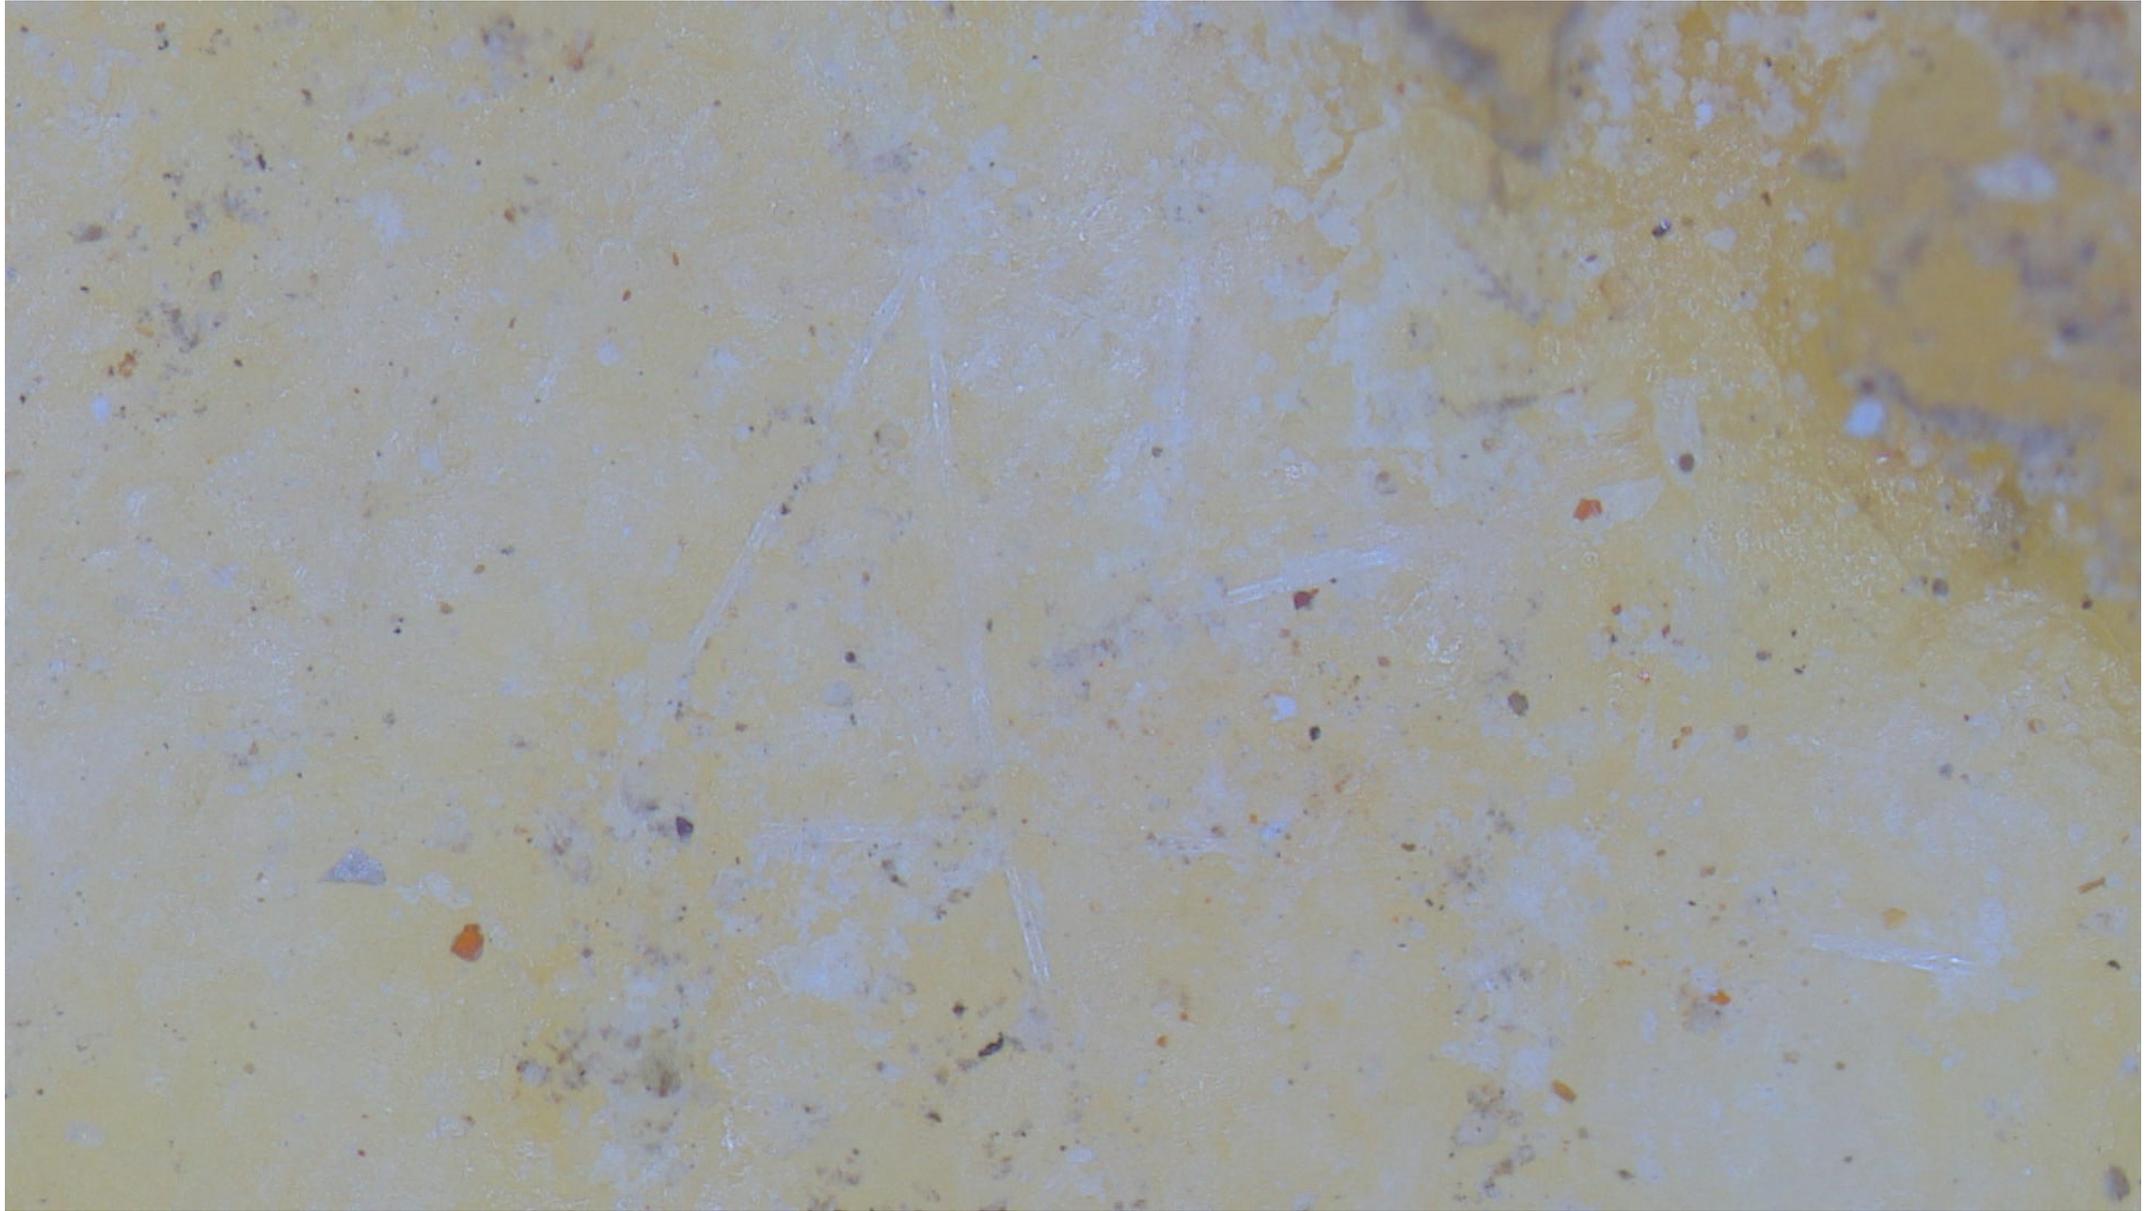
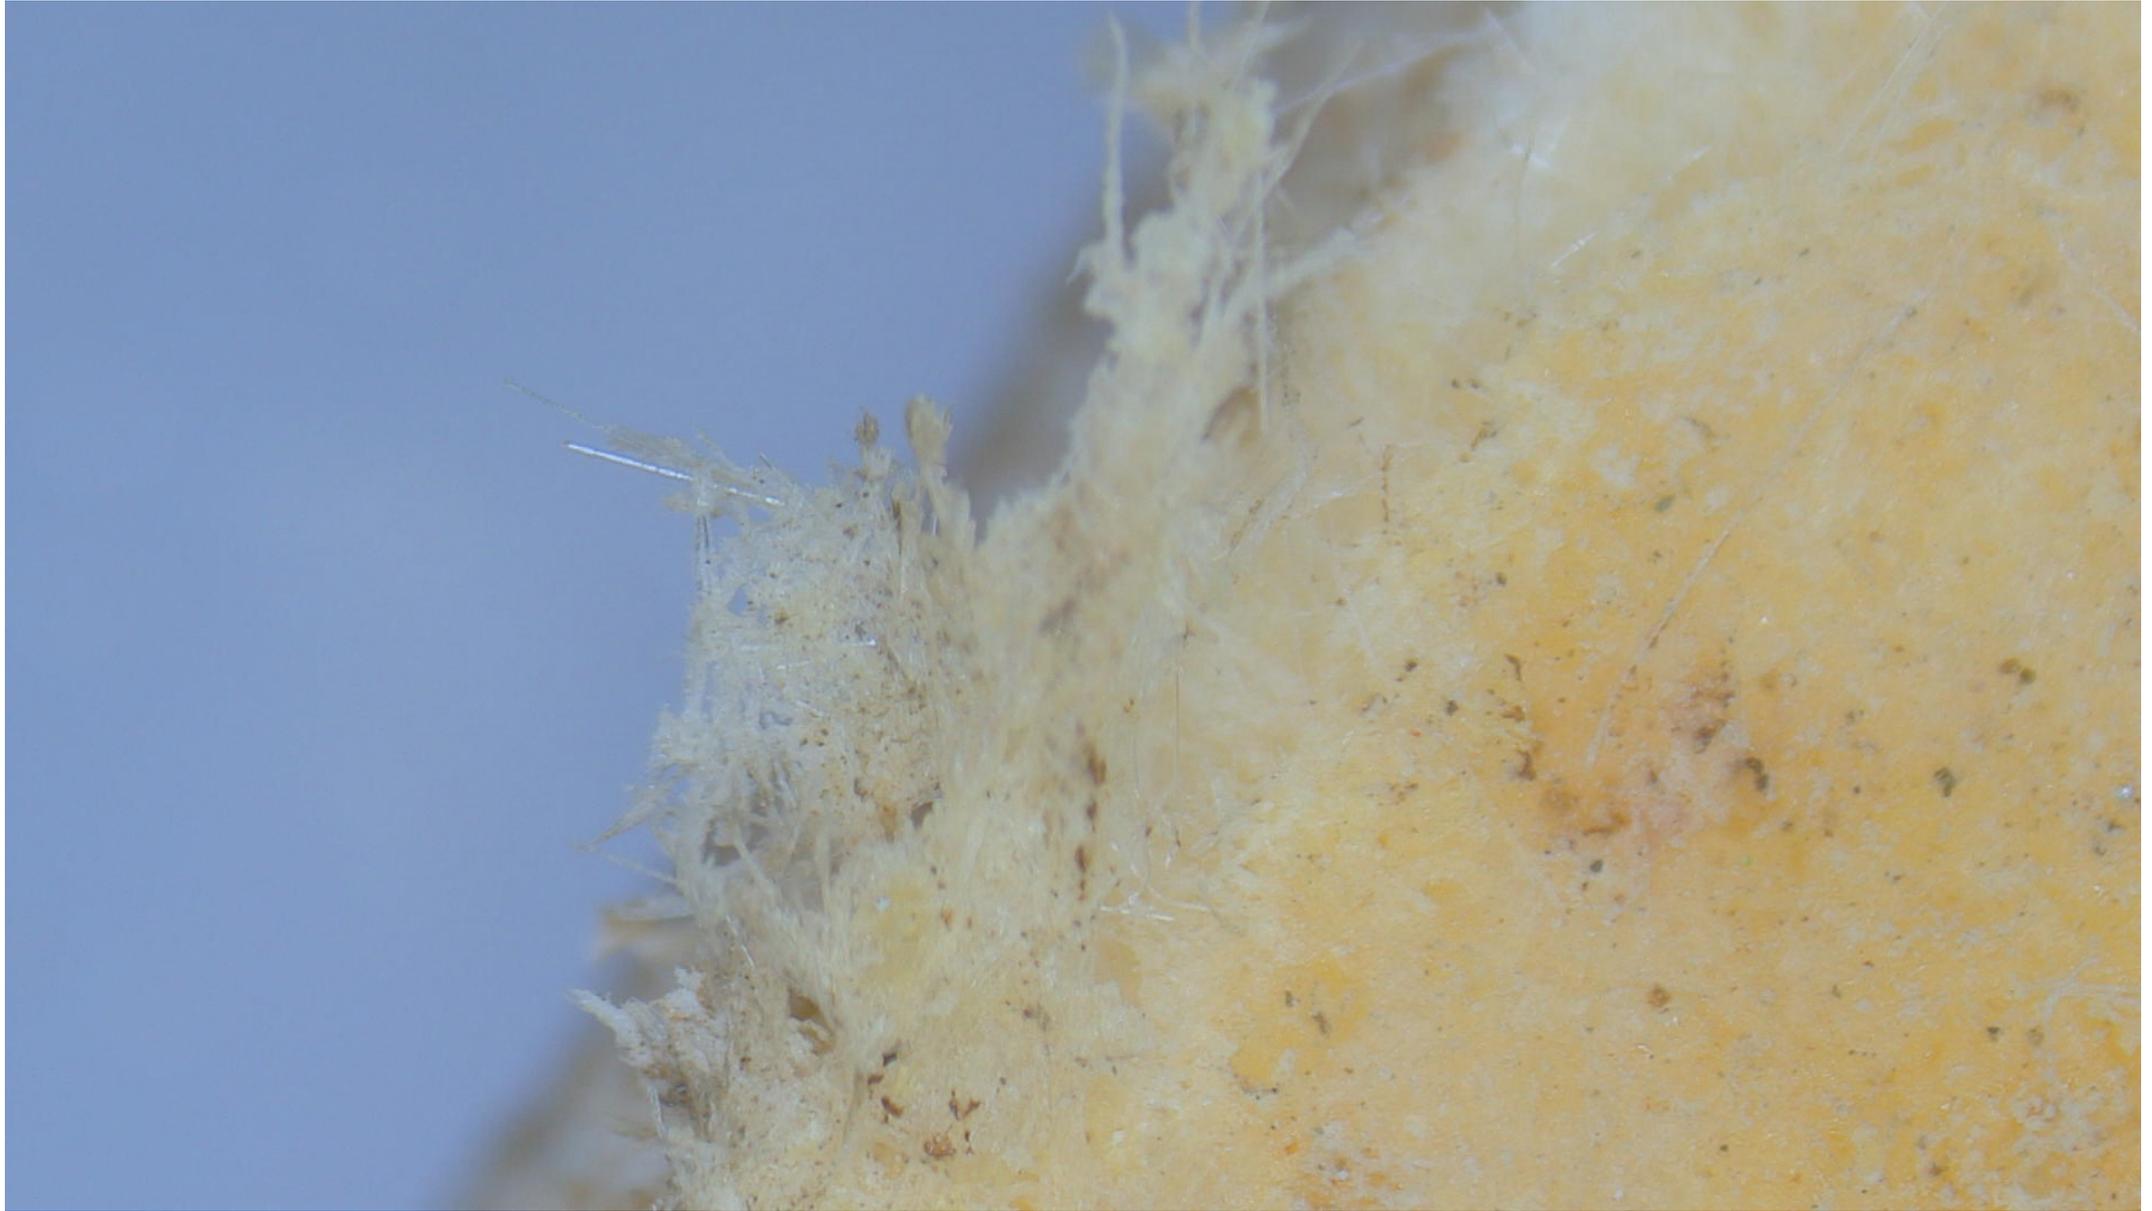
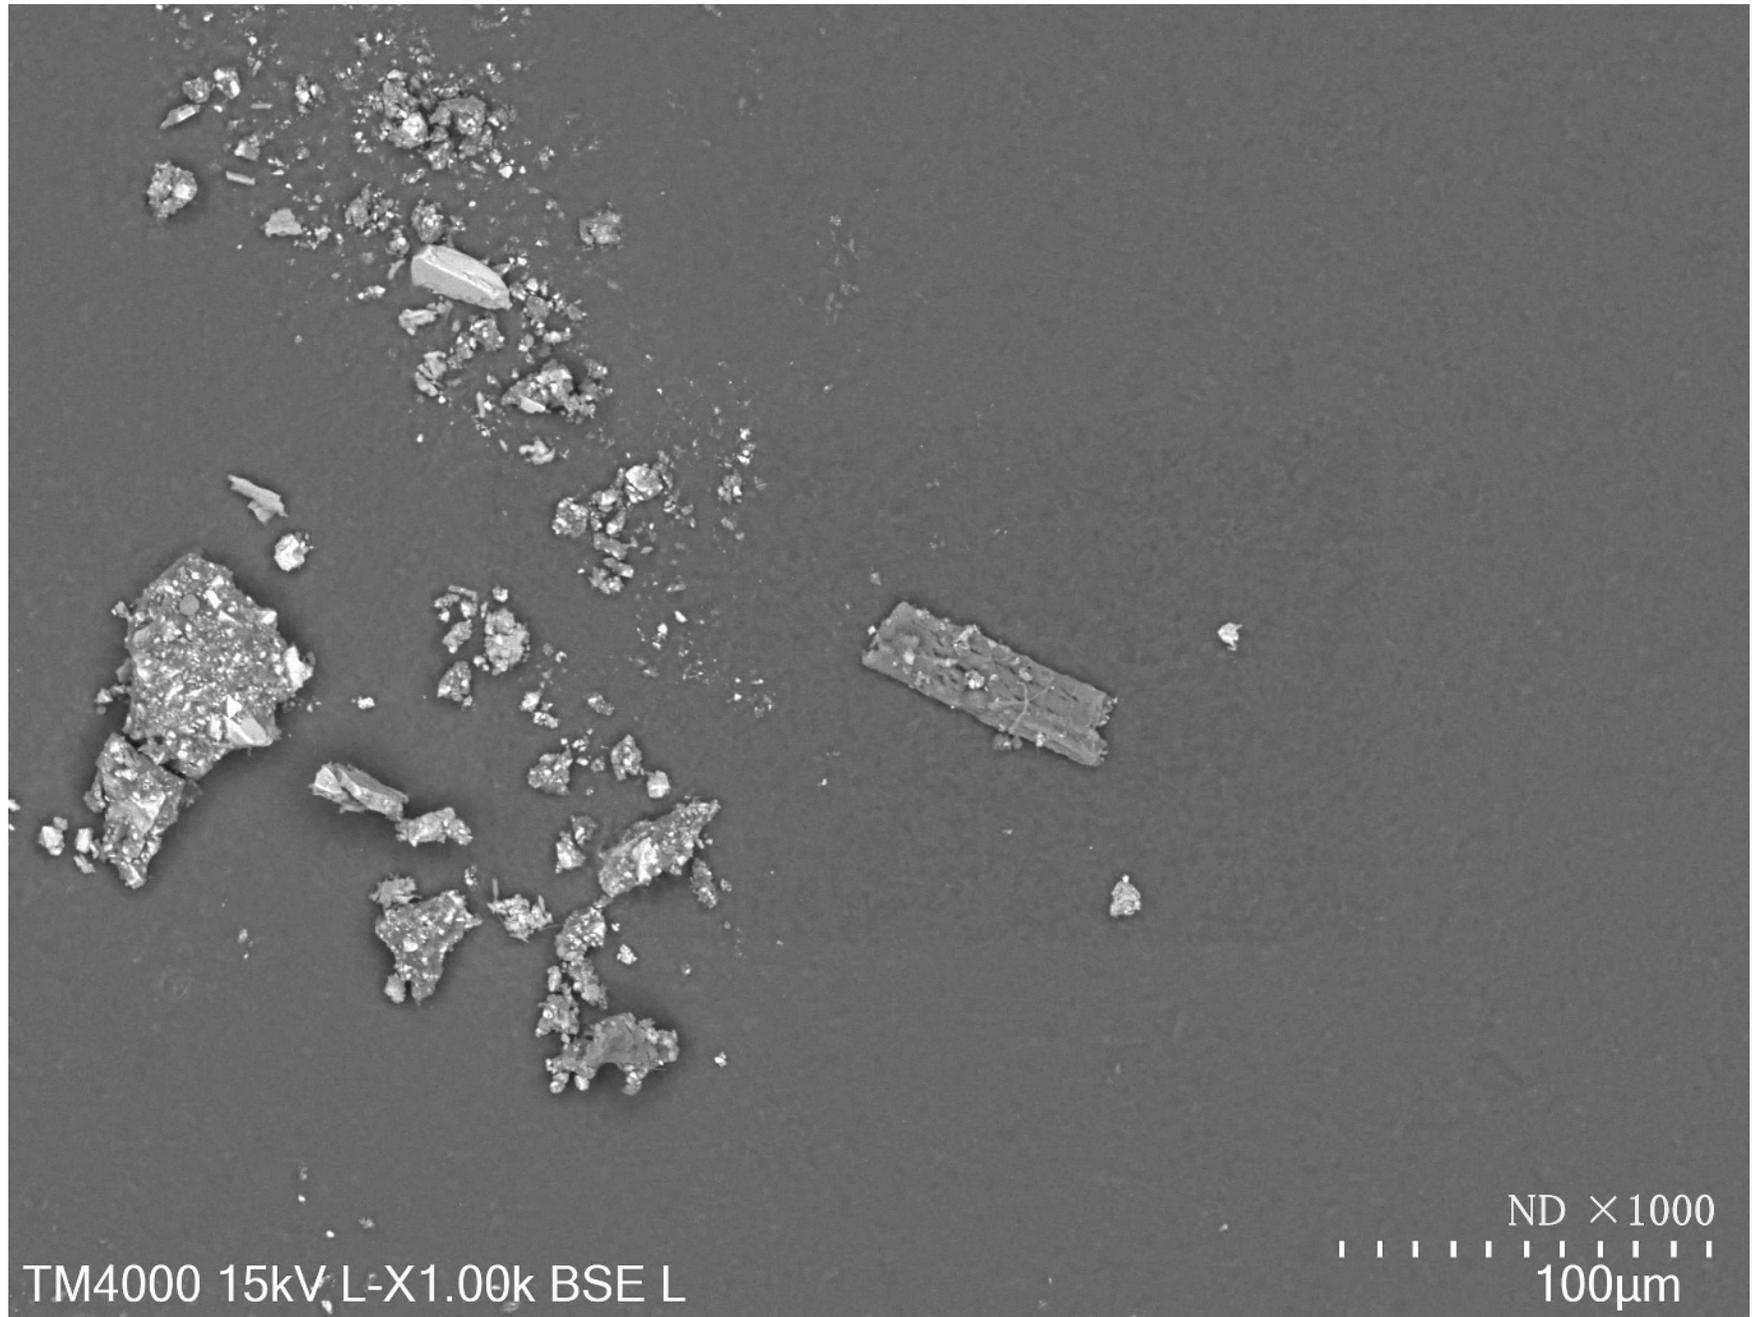
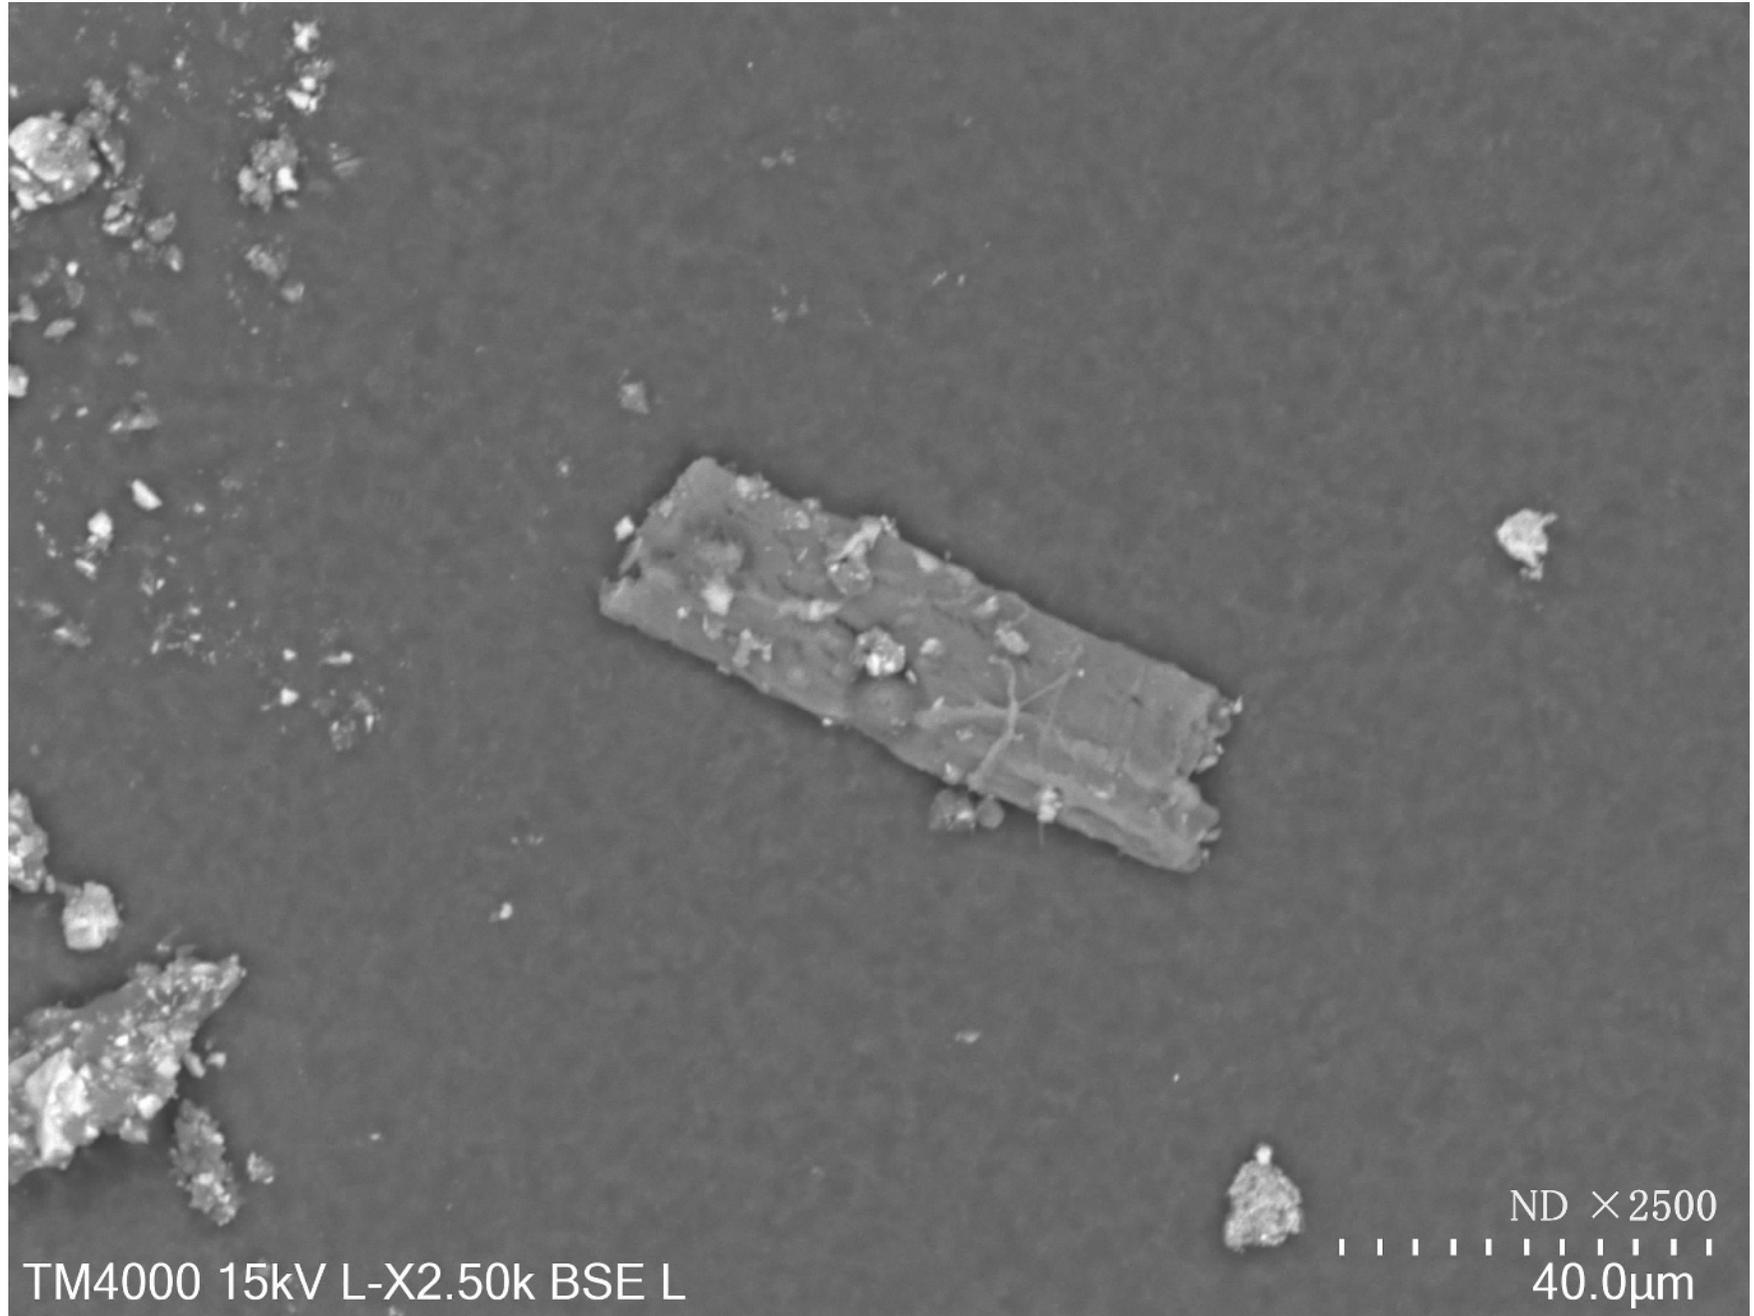
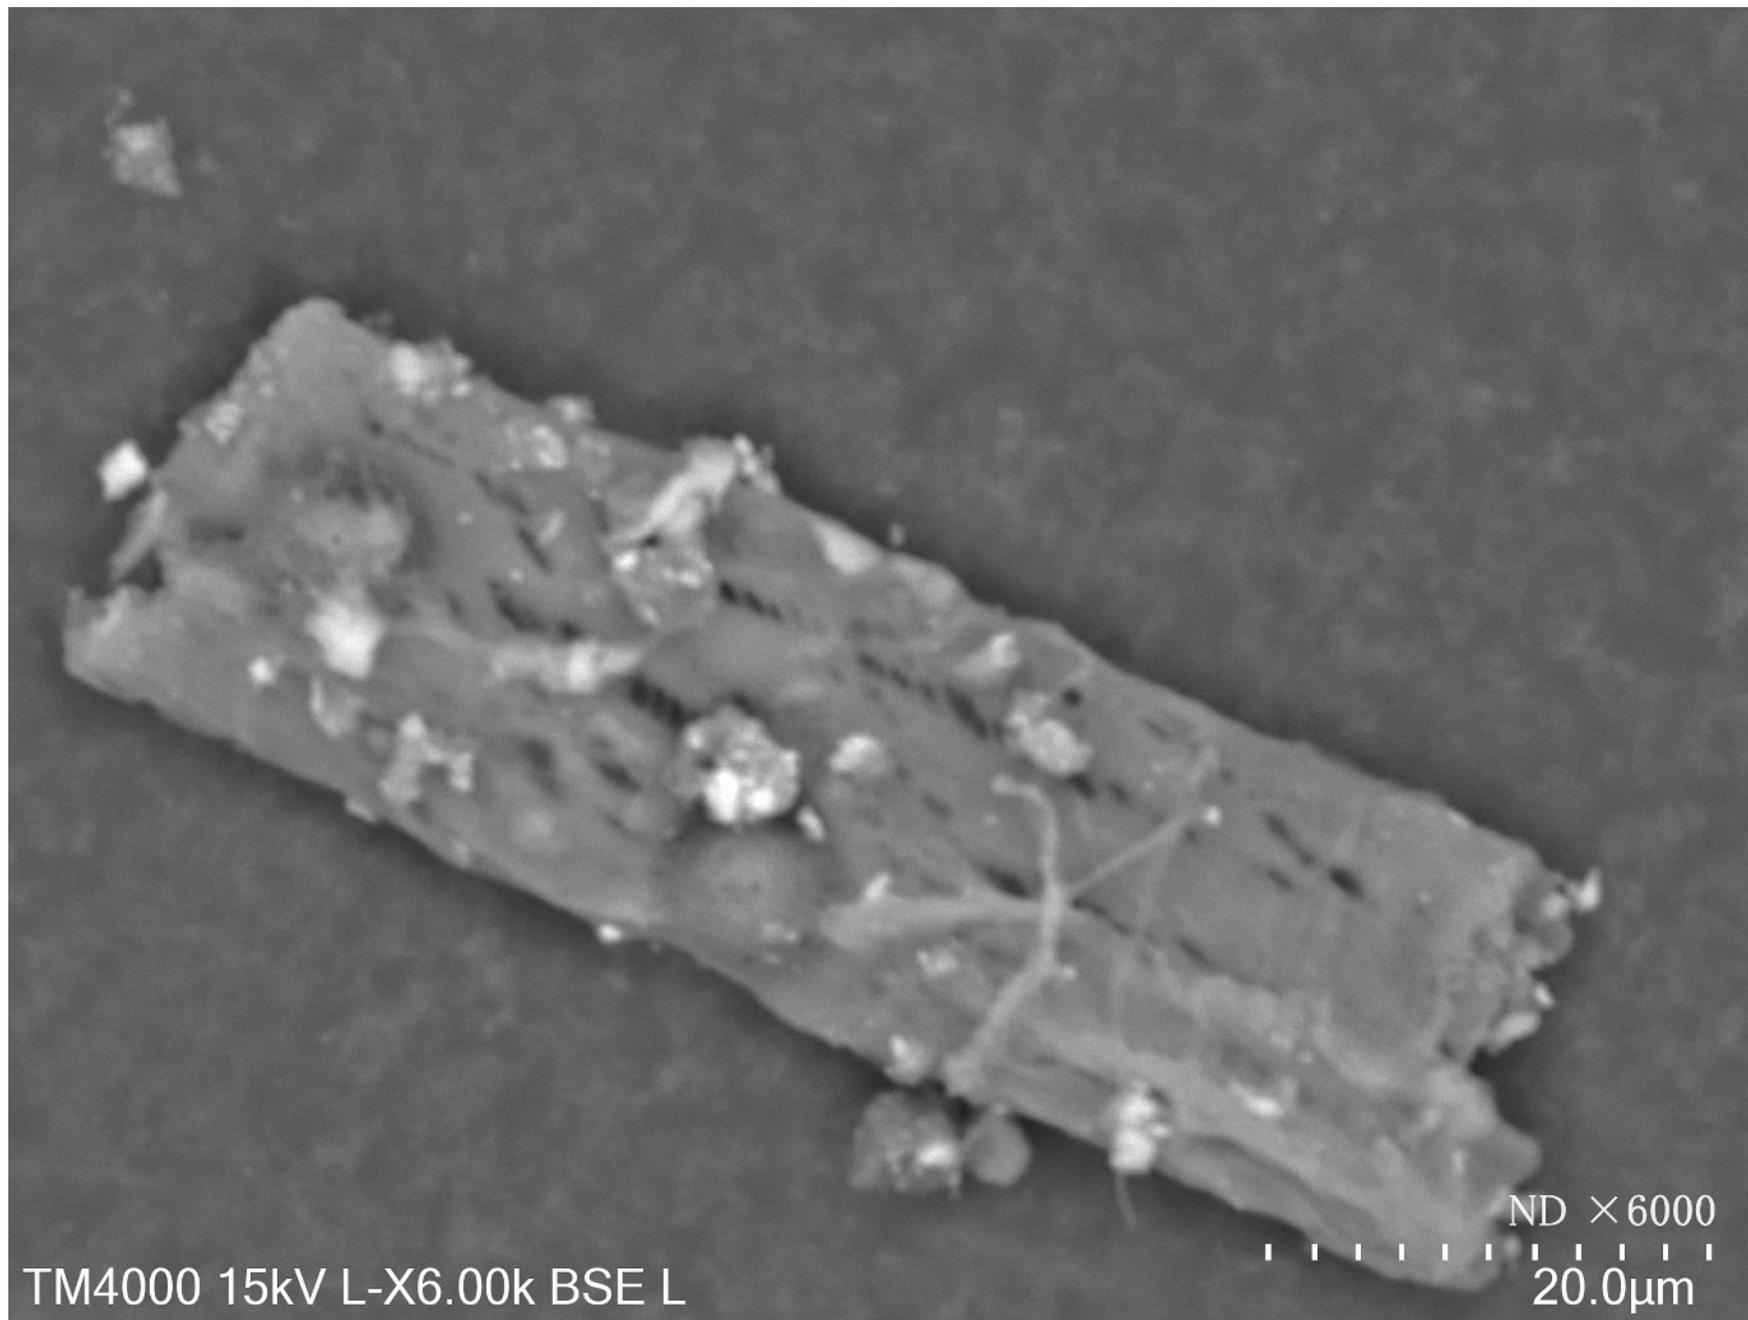
台所床クッションフロア

ND × 1000
100μm

ND × 2500
40.0µm

ND × 6000
20.0µm
