アスベスト分析調査結果報告書

物件名称: (仮称)RC住宅解体工事分析依頼
業務箇所: 帯広市〇〇町2丁目
目的: 石綿障害予防則第3条第2項の規定による石綿等の使用有無を調査するため
建材等の石綿定性分析(含有の有無を判定)を実施した。
分析期間: 2023年9月7日 ~ 2023年9月8日
分析数量: 5 検体 (持込) 採取

仮称RC市営住宅解体工事

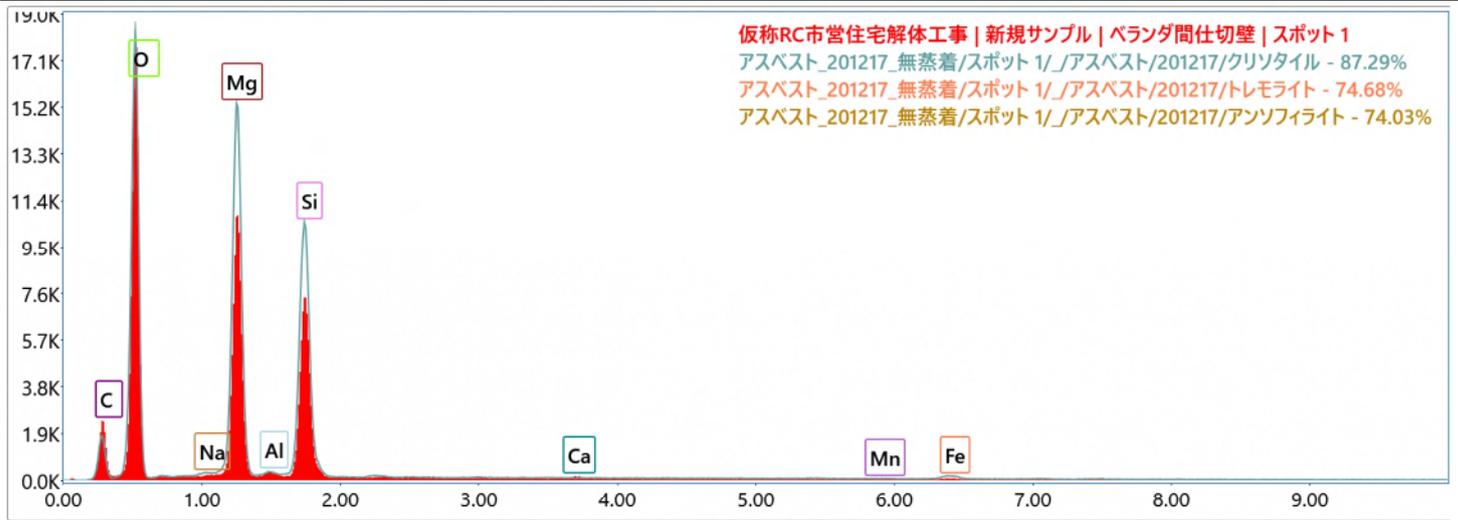
ベランダ間仕切壁※形状、質感、スペクトルピーク、アスベスト特有元素配列によりクリソタイルと同定。
